# БЕЗБАР'ЄРНИЙ МАРШРУТ

Дрогобицької  
міської територіальної  
громади

## СХЕМА БЕЗБАР'ЄРНОГО МАРШРУТУ ДРОГОБИЦЬКОЇ МТГ

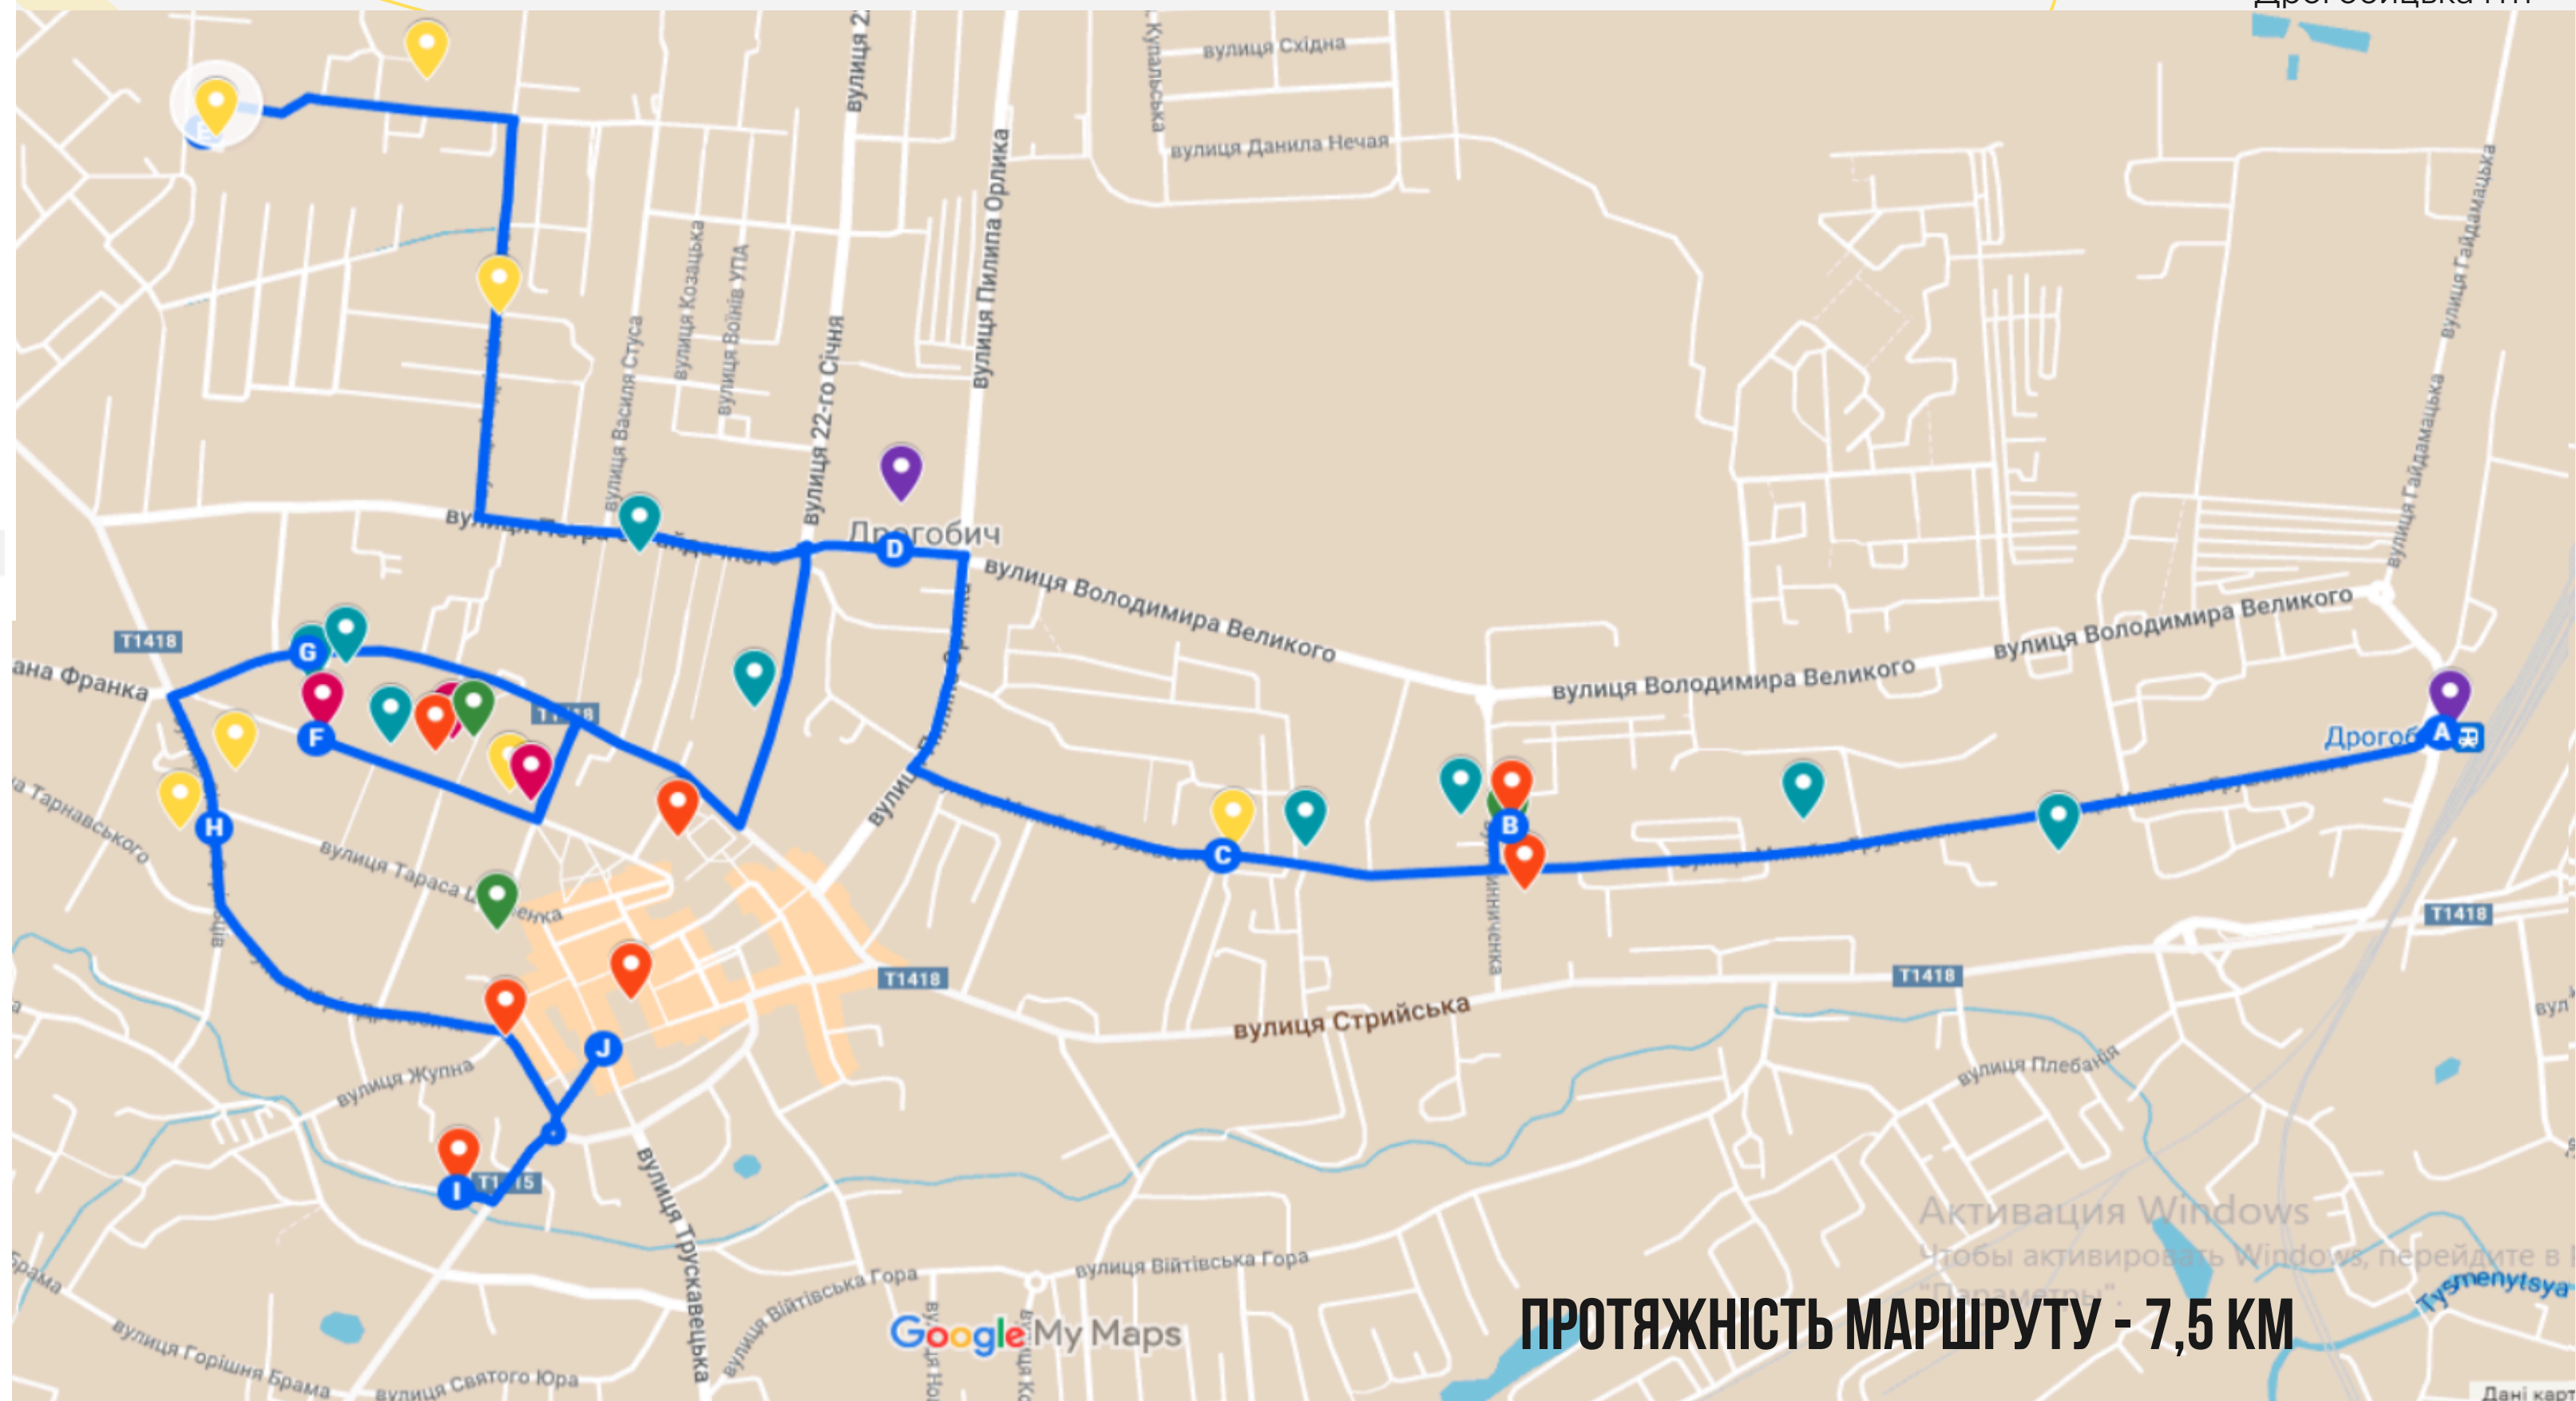
ПРОТЯЖНІСТЬ МАРШРУТУ - 7,5 КМ

Більшість пішоходних переходів не мають понижених бордюрів, розмітки та тактильної навігації. Покриття маршруту пошкоджене й нерівне. Система зовнішньої навігації на маршруті відсутня.

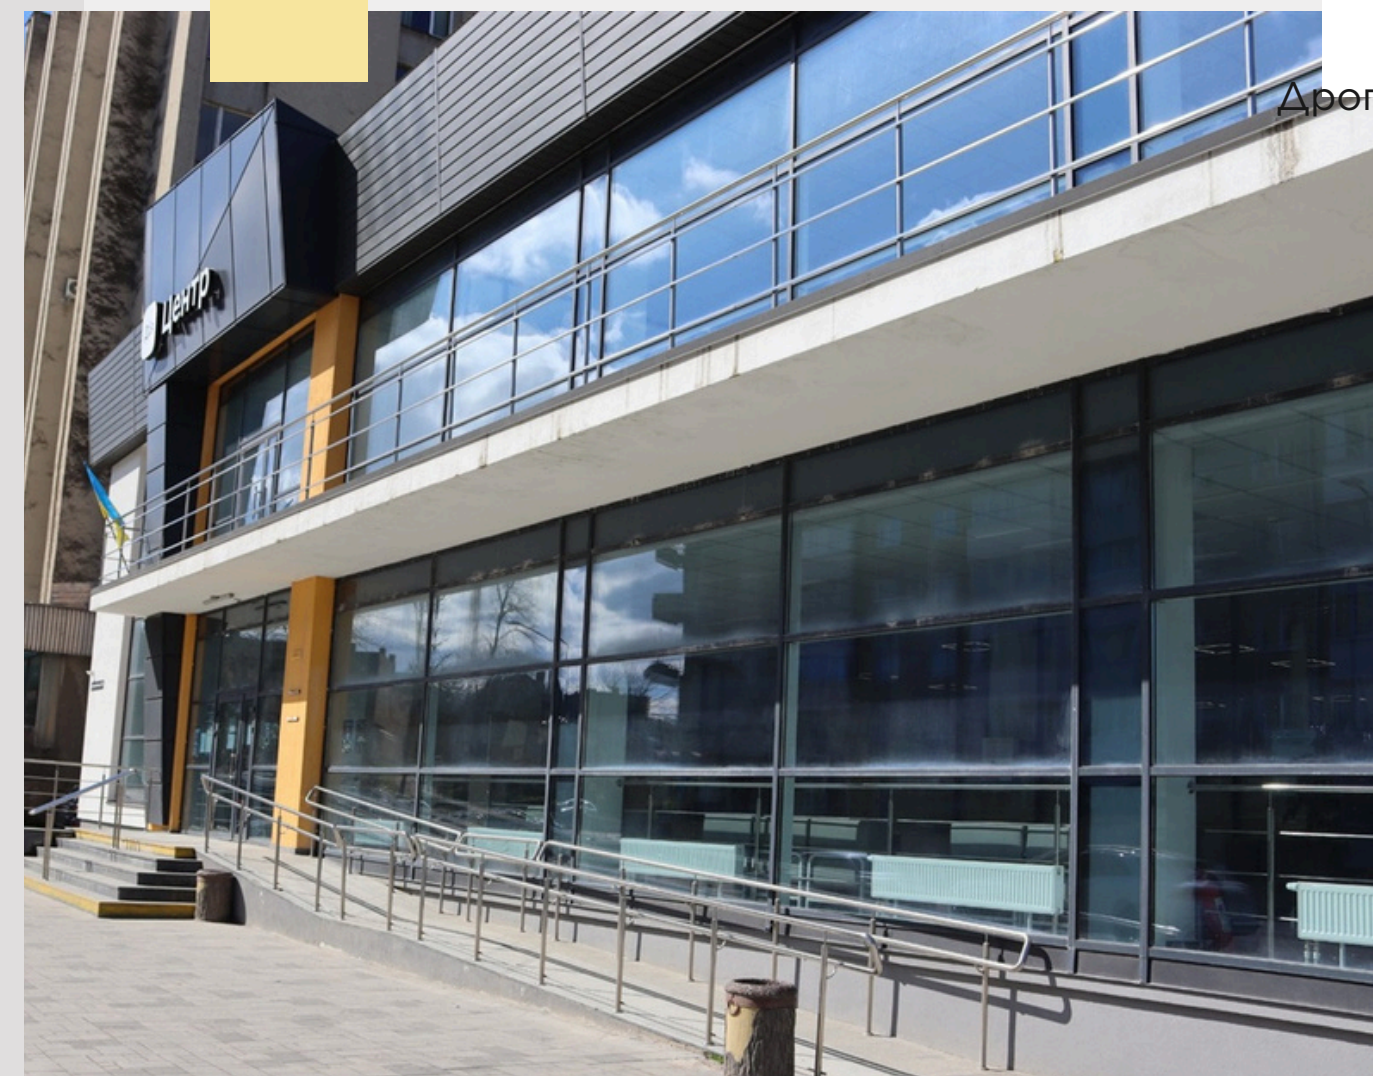
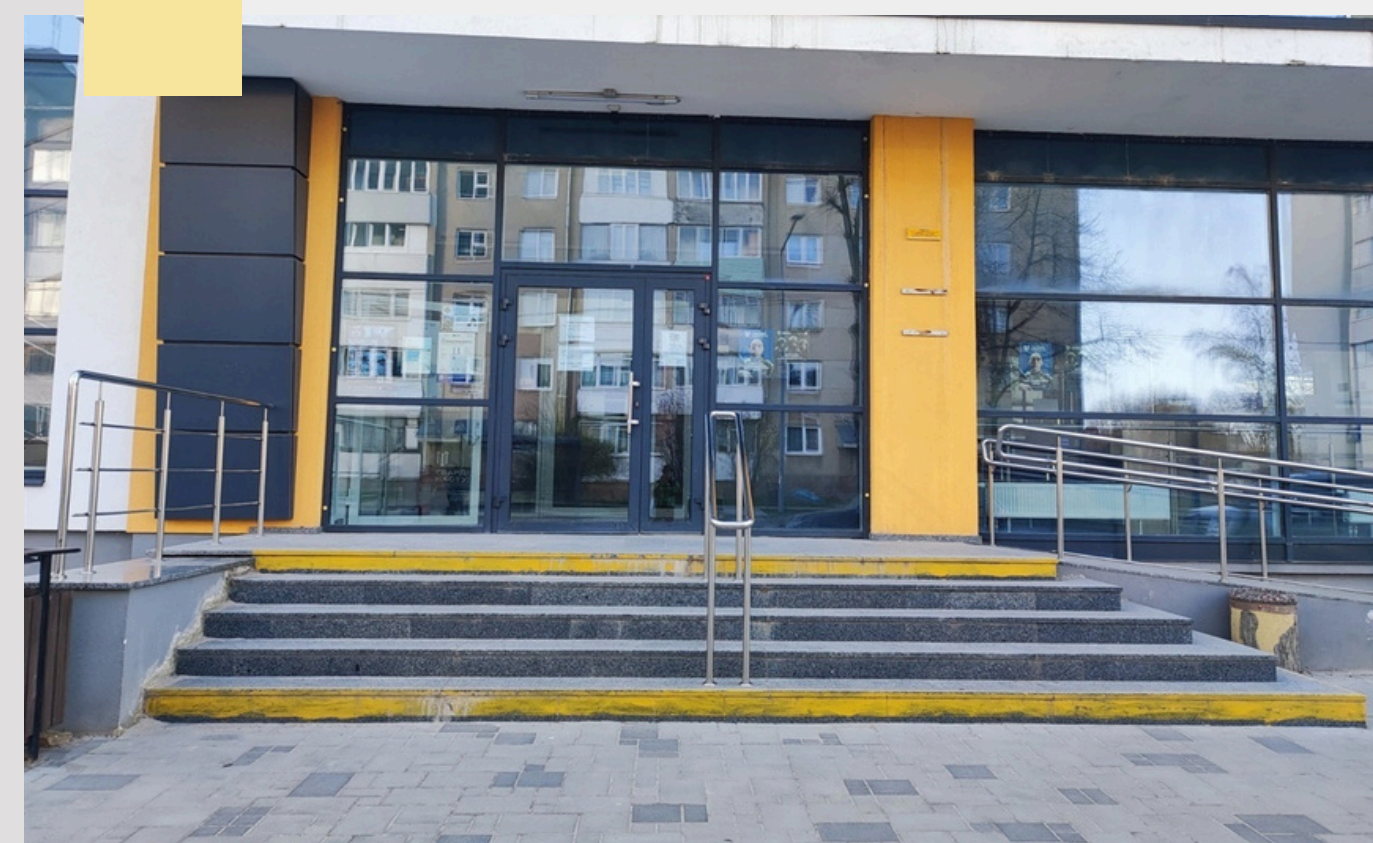
## ДІА Центр

Є пандус із поручнями з обох сторін. На зовнішніх сходах є контрастне маркування, а також внутрішні поручні.

Контарстне маркування.

Таблички зі шрифтом Брайля.

Ліфт, вбиральня.

Можливість перекладу жестової мови через планшет.

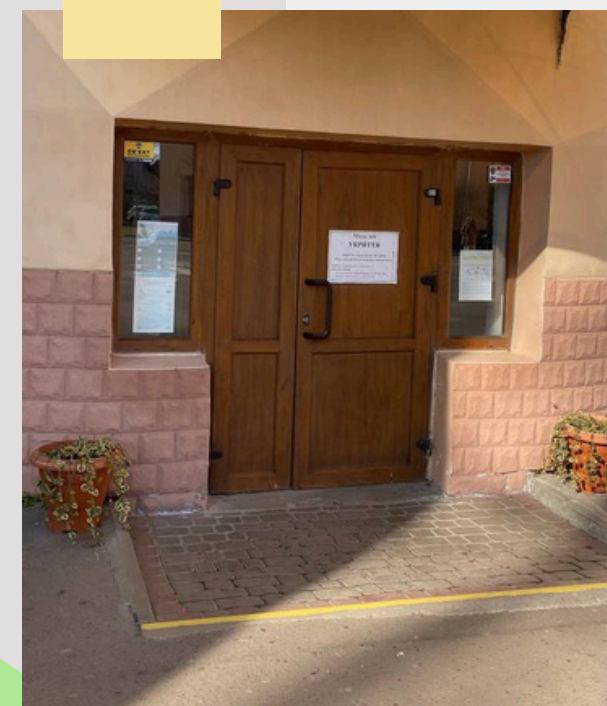
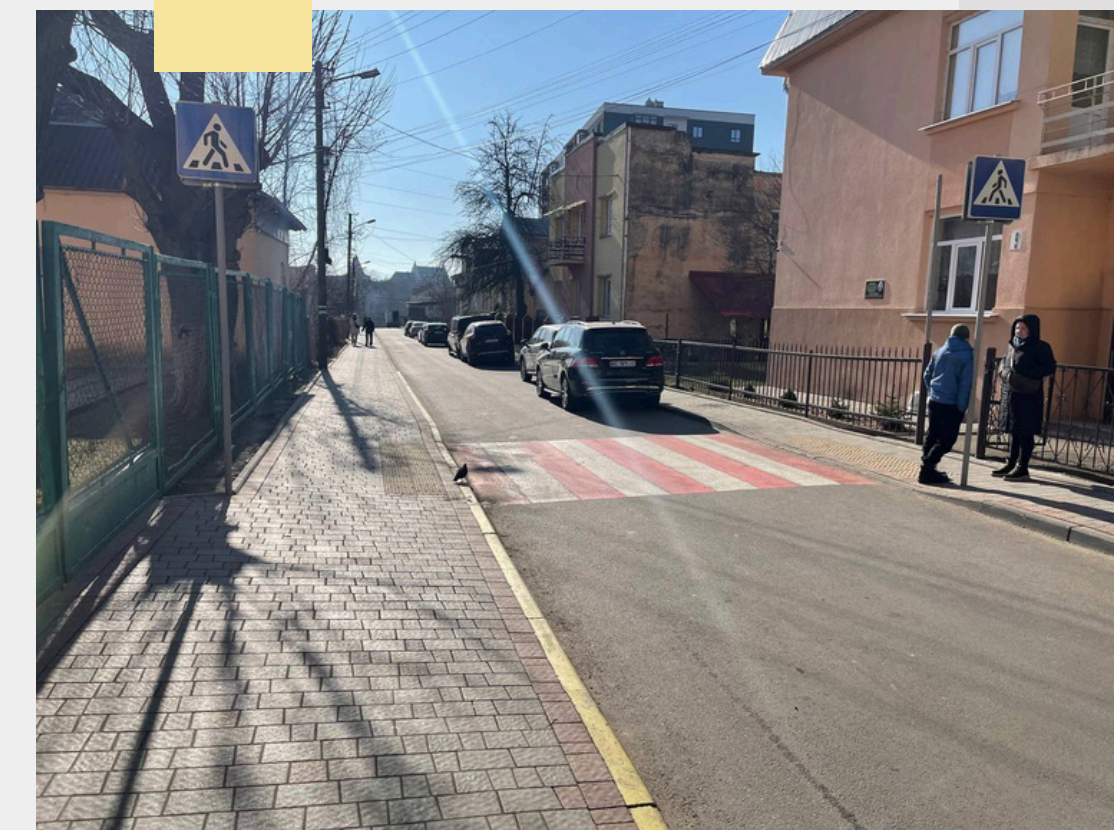
## Ліцей №1

Є контрастне маркування. Перехід між корпусами школи з опущенням та тактильною плиткою.

На пішохідній зоні, що веде до школи на пішохідному переході відсутнє пониження бордюру та тактильна плитка.

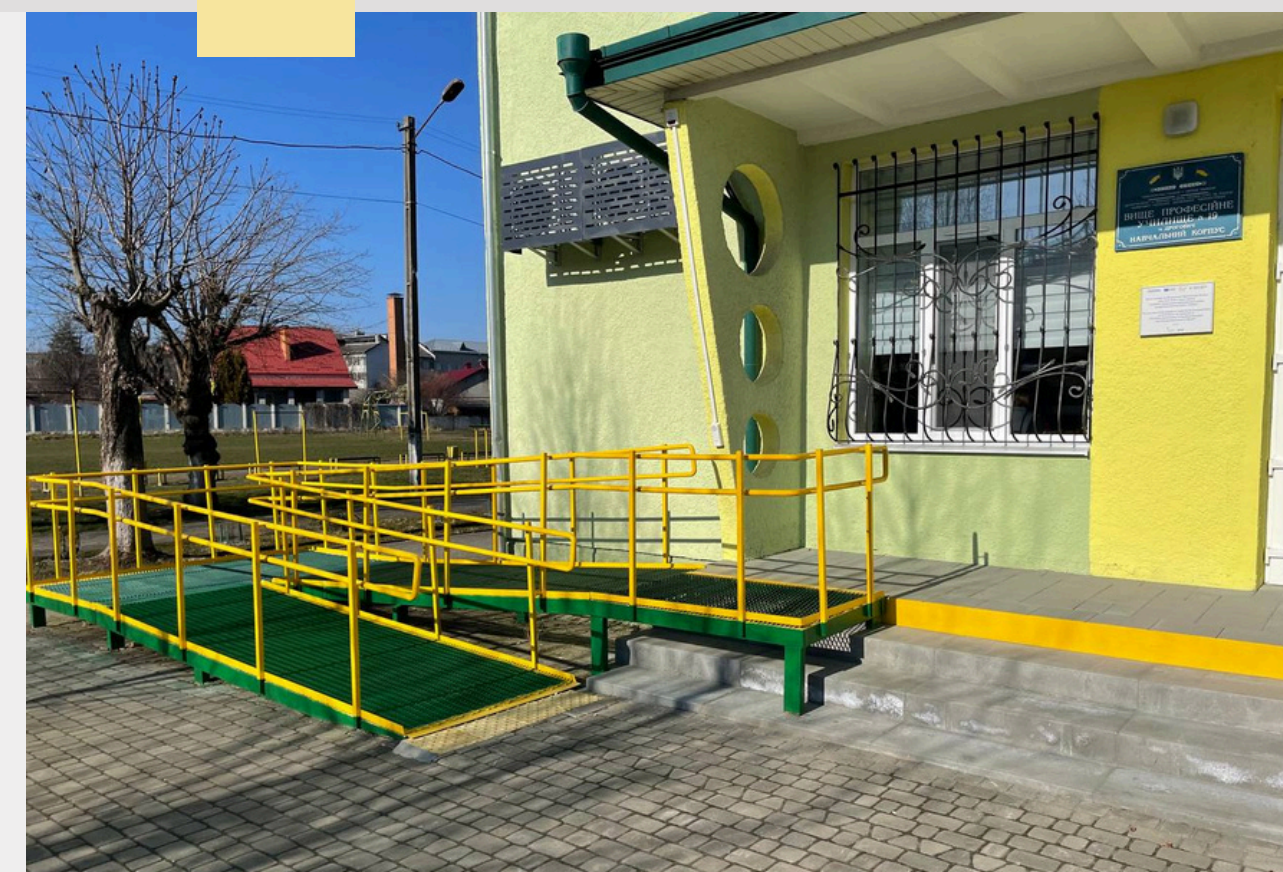
## Вище професійне училище №19

Пандус із поручнями з обох сторін

Тактильне маркування

Вбиральня для людей з інвалідністю

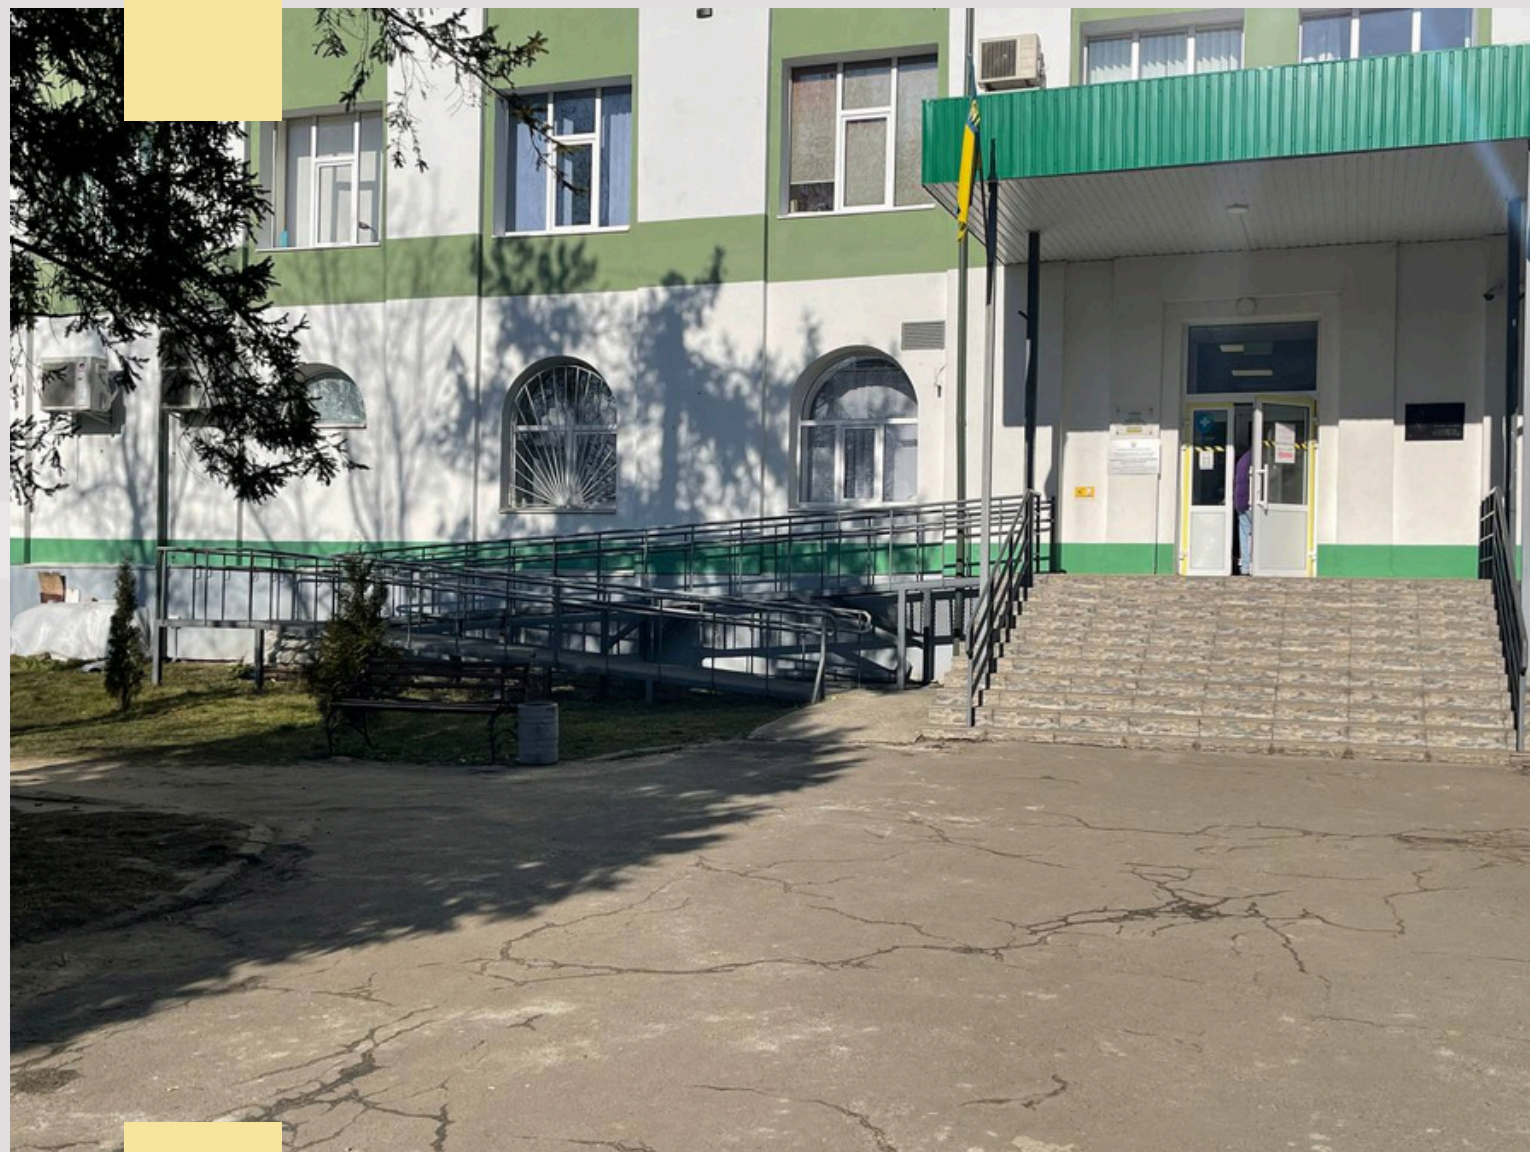
### Дрогобицька міська лікарня № 1

Пандус із поручнями з двох сторін  
Контрастне маркування  
Кнопка виклику, таблички зі шрифтом Брайля  
Вбиральня адаптована для людей з інвалідністю.

Понад 300м пішохідної доріжки та дорожнього покриття потребують ремонту від вул. Сагайдачного, по вул. Шептицького - до лікарні.

Потреба в понижені бордюру на пішохідному переході від вул. Сагайдачного.

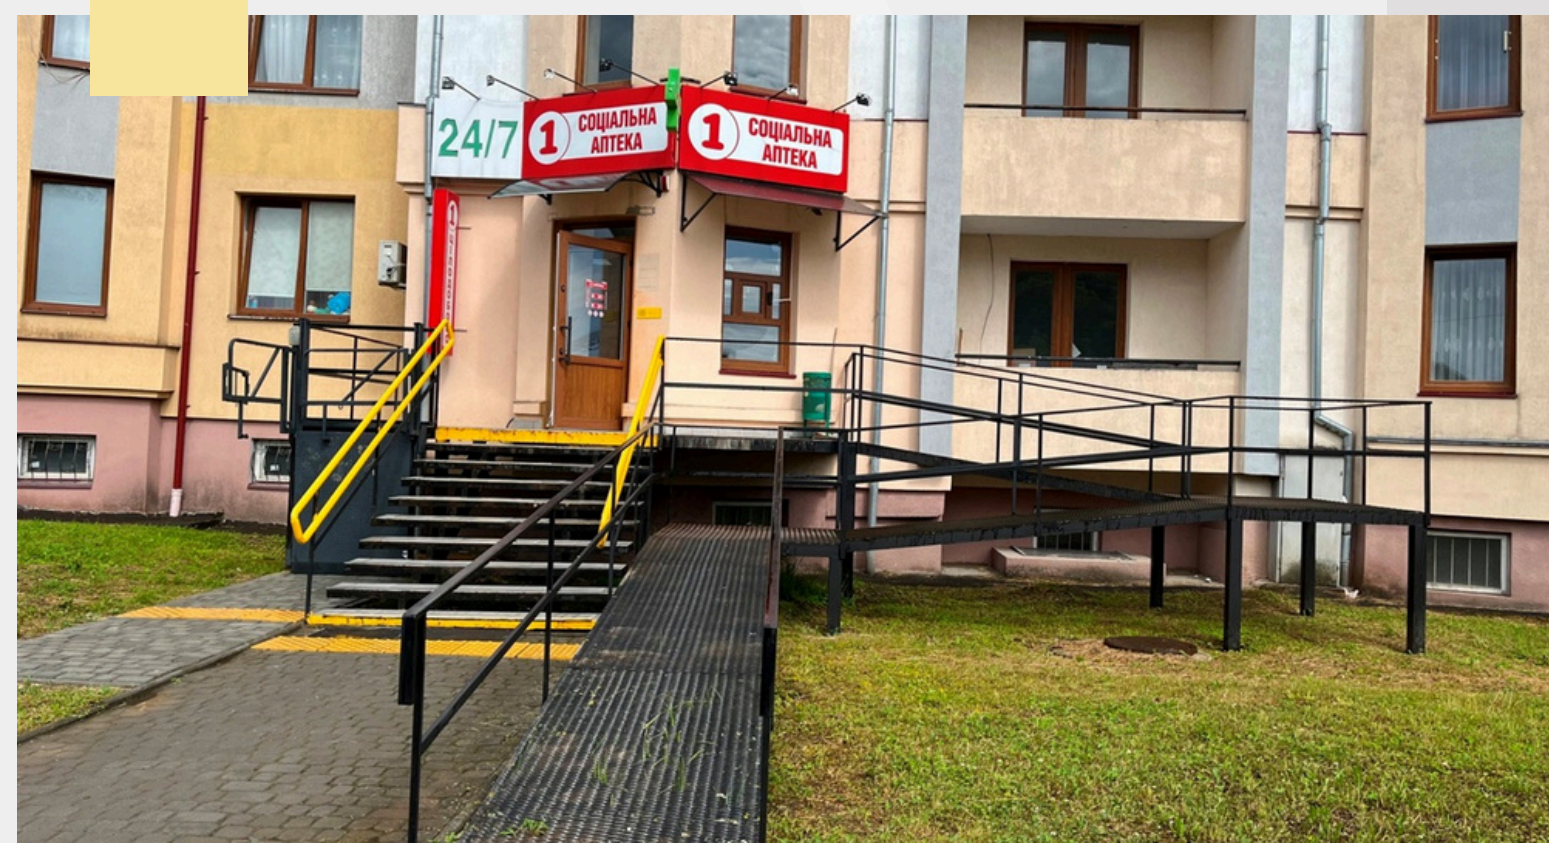
### 1 соціальна аптека

Пандус та вертикальний підйомач  
Контрастне та тактильне маркування  
Інформаційна табличка шрифтом Брайля

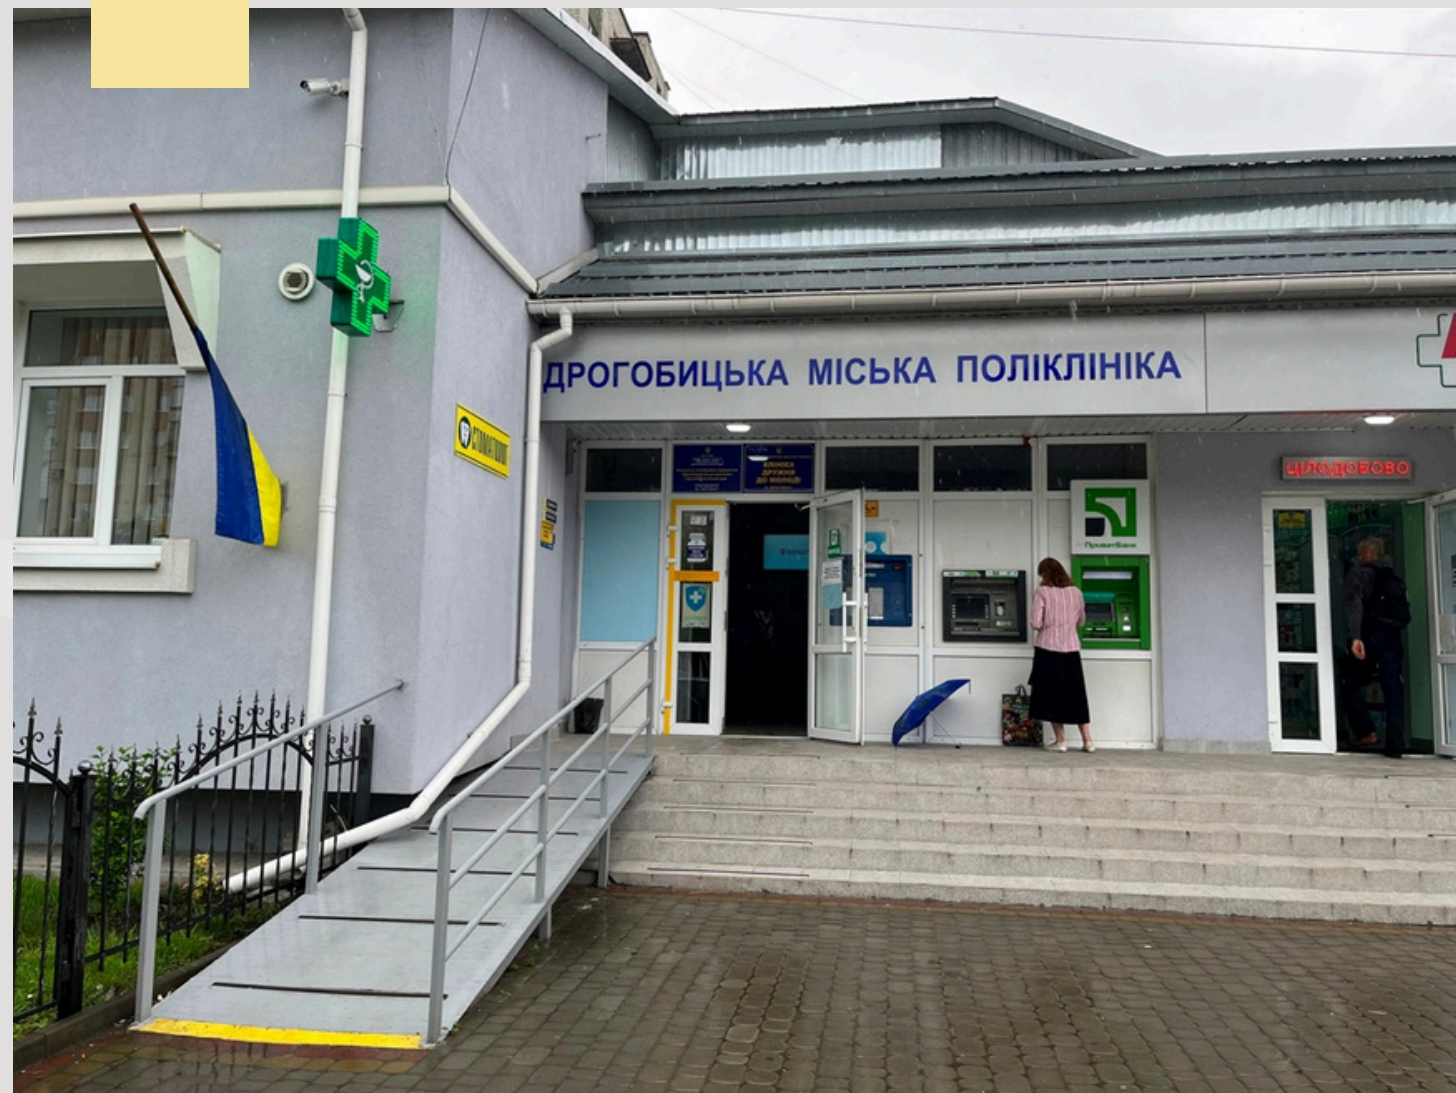
Дрогобицька поліклініка, відділення по вул.  
П. Орлика

Є пандус із поручнями з двох сторін  
Присутні контрастне маркування. таблички зі  
шрифтом Брайля

Потреба в тактильній плитці та понижені  
бордюру на пішохідних переходах, що  
знаходяться поруч.

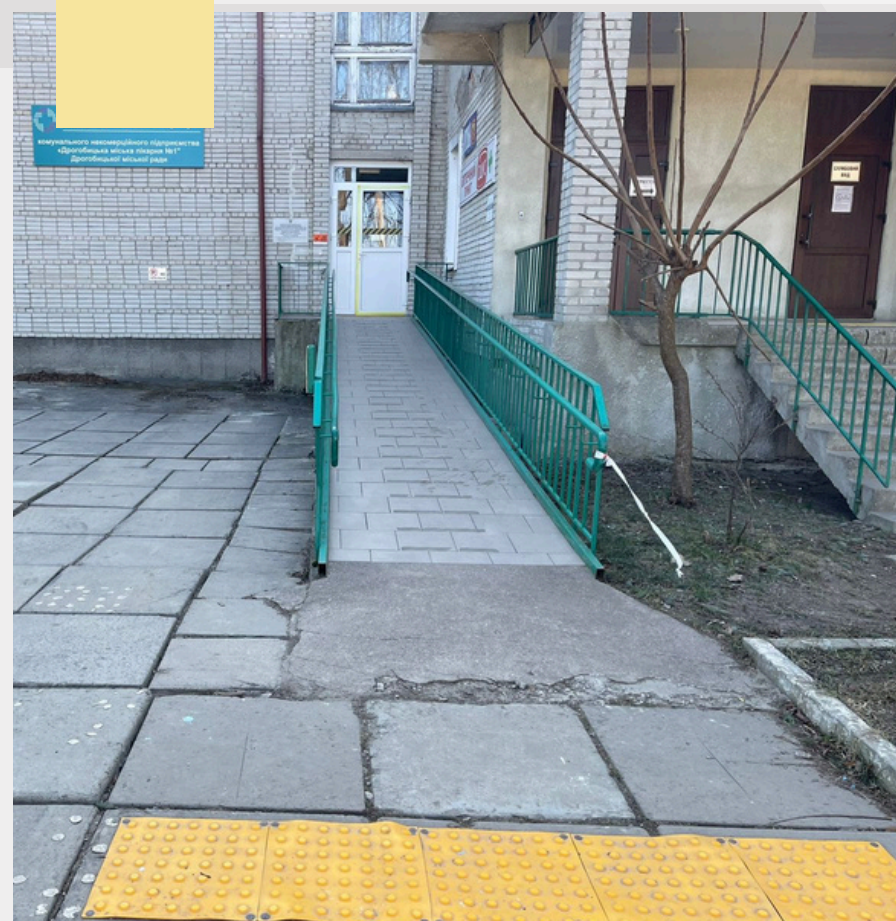
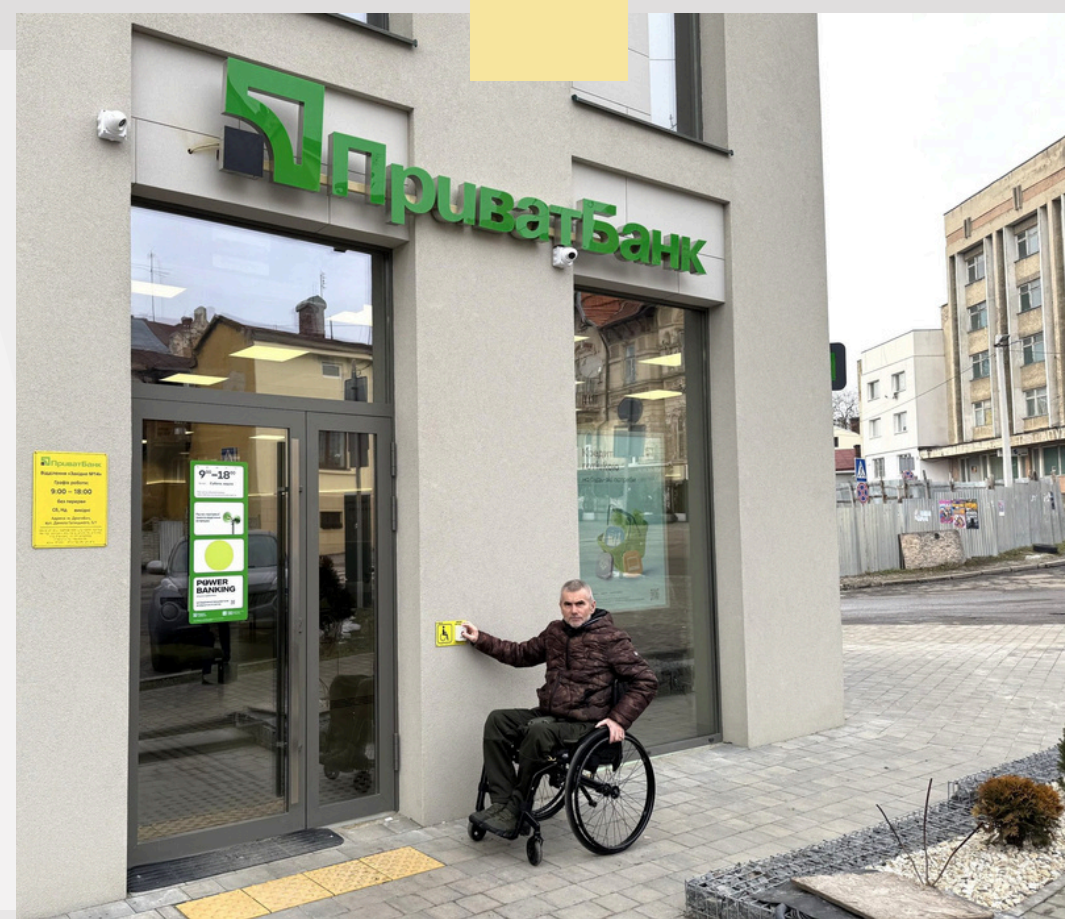
Є пандус із поручнями з обох сторін.  
Контрастне та тактильне маркування  
Необхідний ремонт покриття пішохідної доріжки, що  
веде до лікарні.

Зручна вхідна зона з інформаційними тактильними і  
маркувальними табличками та мнемосхемами,  
візуальними елементами доступності.  
Всередині приміщення облаштовано тактильні  
попереджувальні і направляючі індикатори.

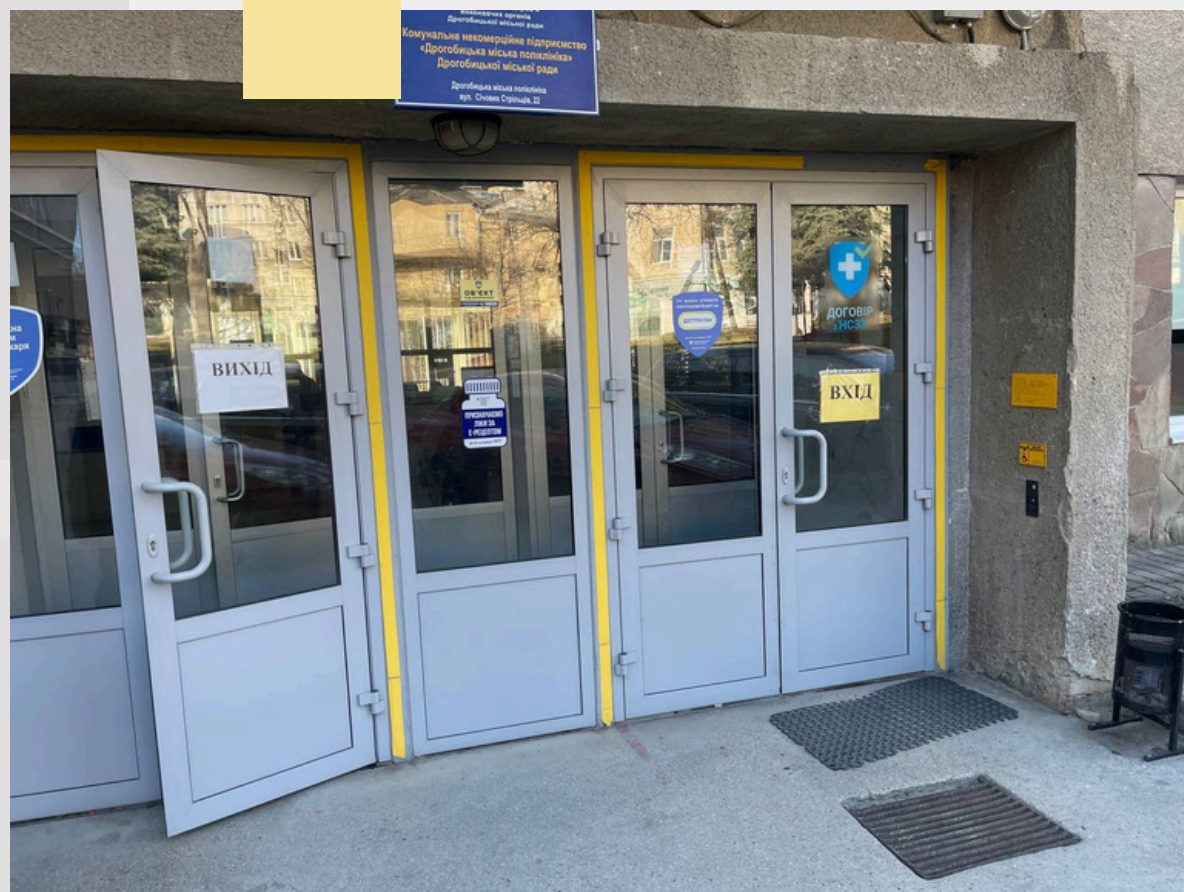
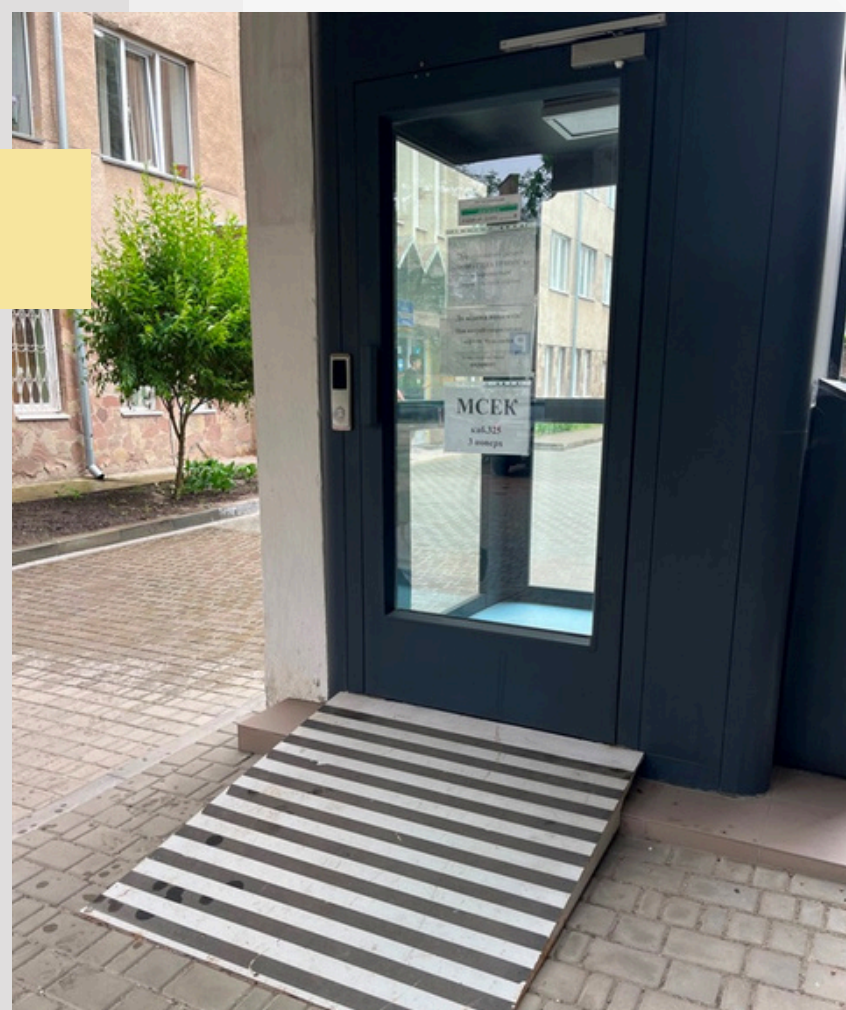
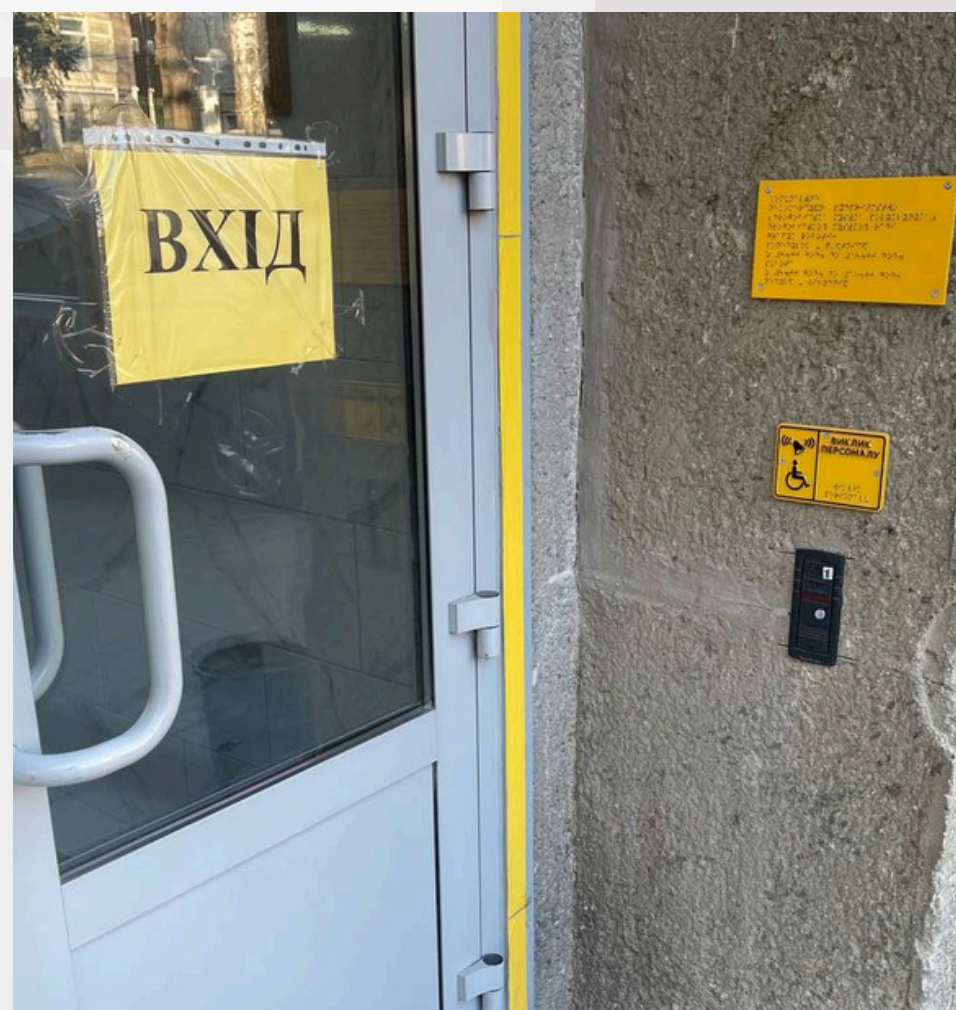
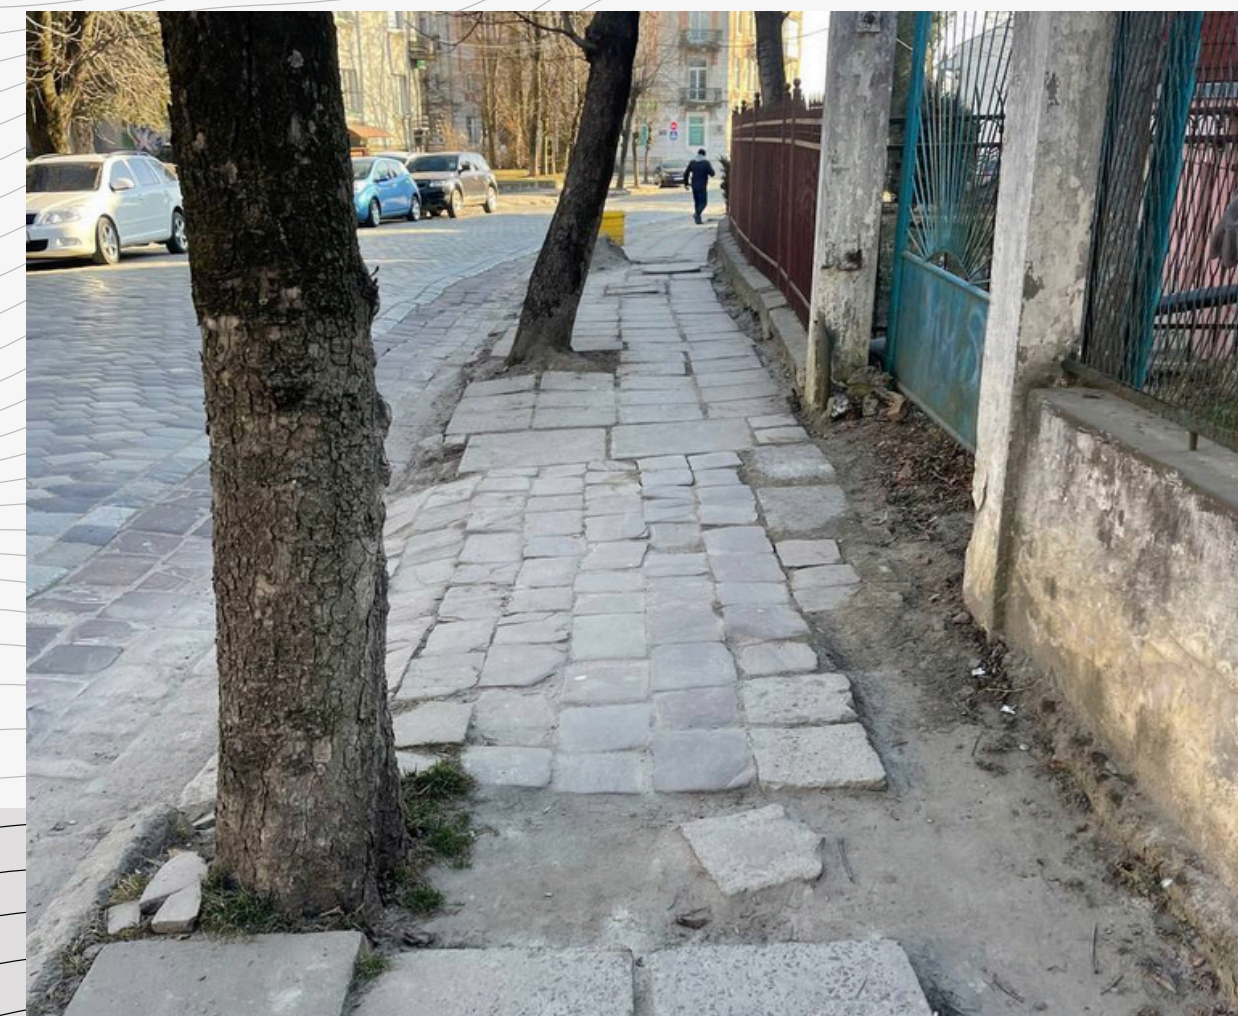
Дрогобицька міська поліклініка

Є пандус, що веде до 2 поверху.  
Ліфт розташований на вулиці, але щоб ним скористатися, потрібно телефонувати за номером.  
У середині немає тактильного маркування, а вибірково присутнє контрастне. та вивіски зі шрифтом Брайля.  
Однак двері у закладі широкі

Необхідне облаштування пішохідних тротуарів які ведуть у поліклініку, пониження бордюрів пішохідних переходів та встановлення тактильної плитки.

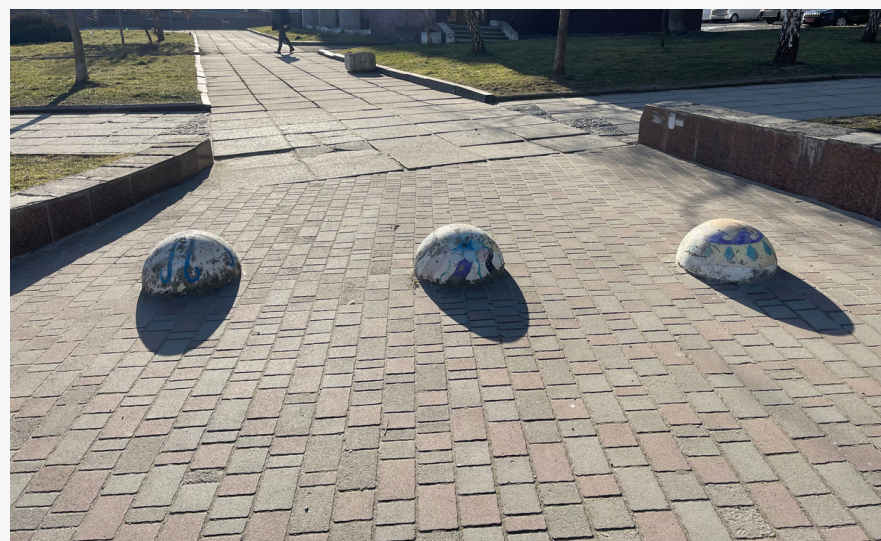
## КП ДР Готель

Є пандус із поручнями з обох сторін, проте нема контрастного маркування та тактильної плитки. Пішохідна доріжка яка веде до входу потребує ремонту. Потреба в облаштуванні пониження бордюру на пішохідному переході на перехресті вул. Л. Українки та вул. В. Чорновола.

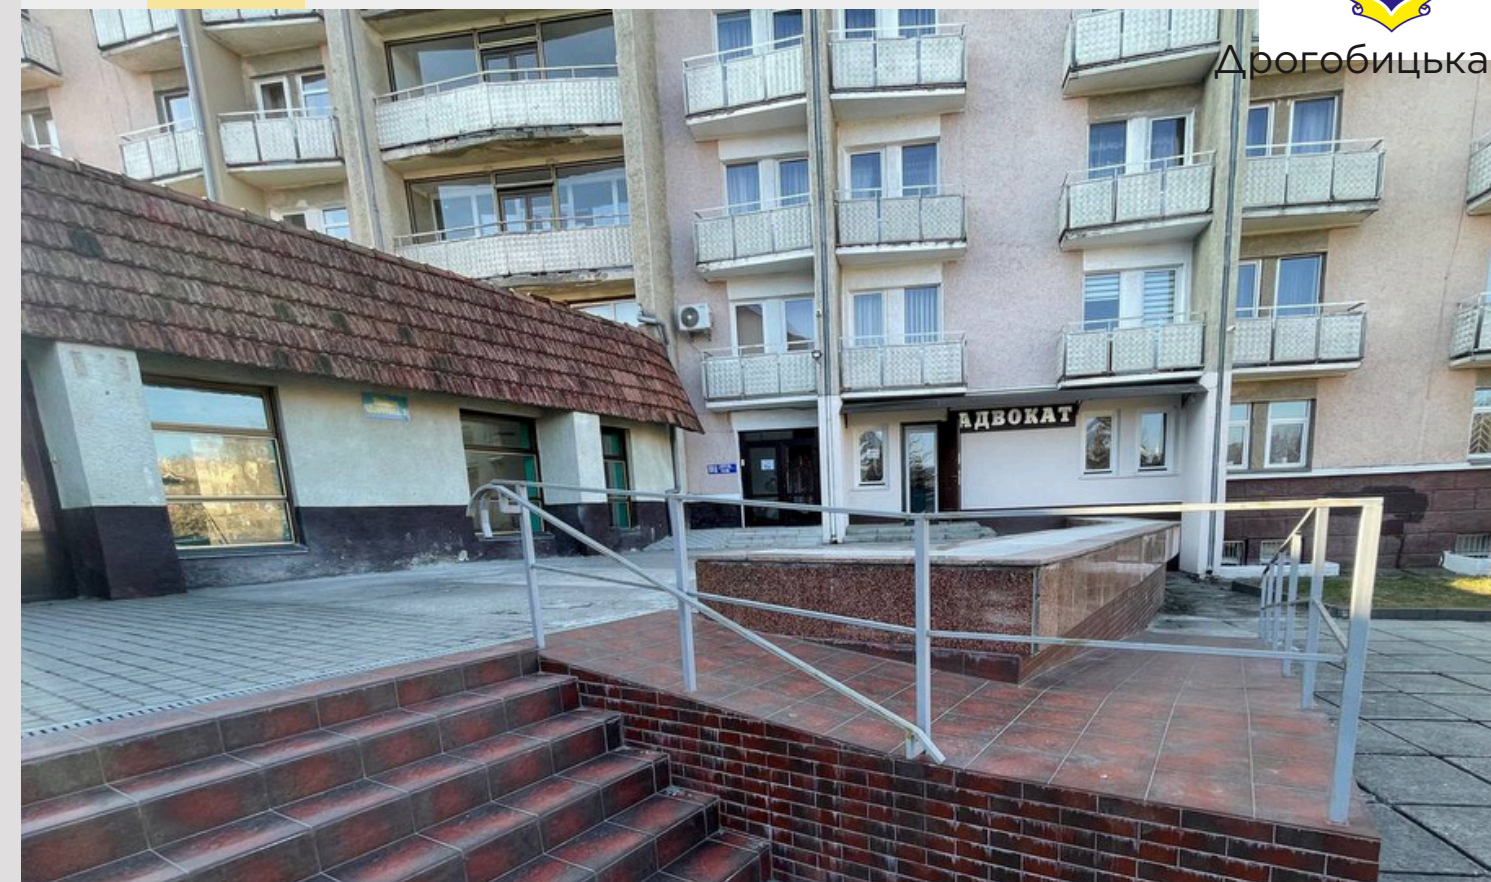
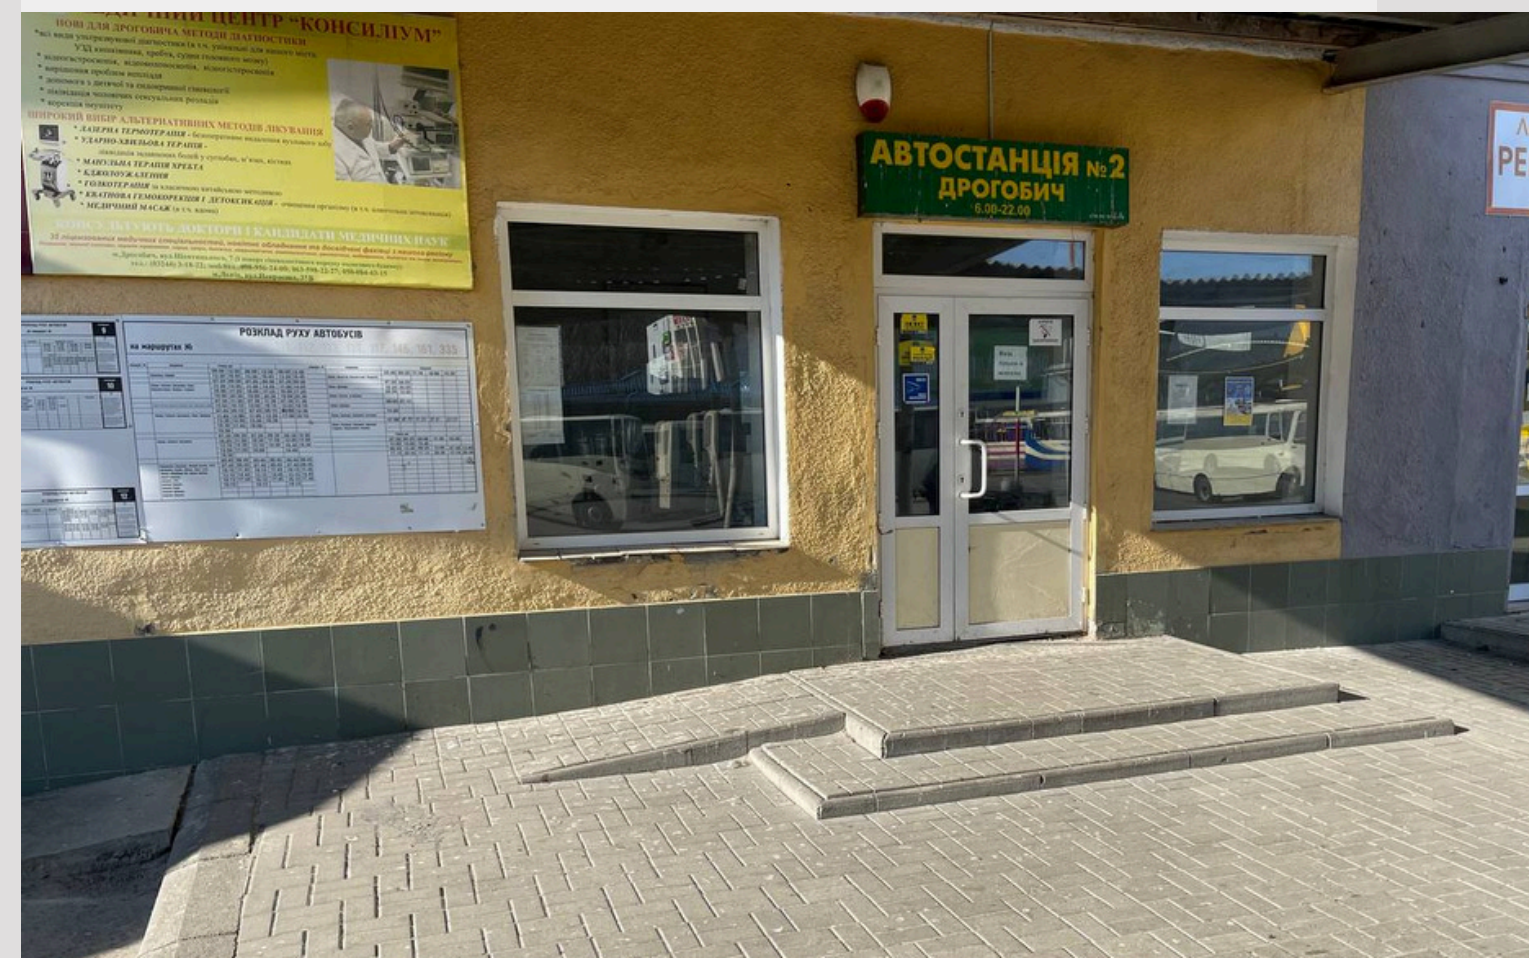
## Автостанція

Нема контрастного маркування та тактильної плитки. Потрібно зробити пониження пішохідних переходів.
