# БЕЗБАР'ЄРНИЙ МАРШРУТ

Дрогобицької  
міської територіальної  
громади

## СХЕМА БЕЗБАР'ЄРНОГО МАРШРУТУ ДРОГОБИЦЬКОЇ МТГ

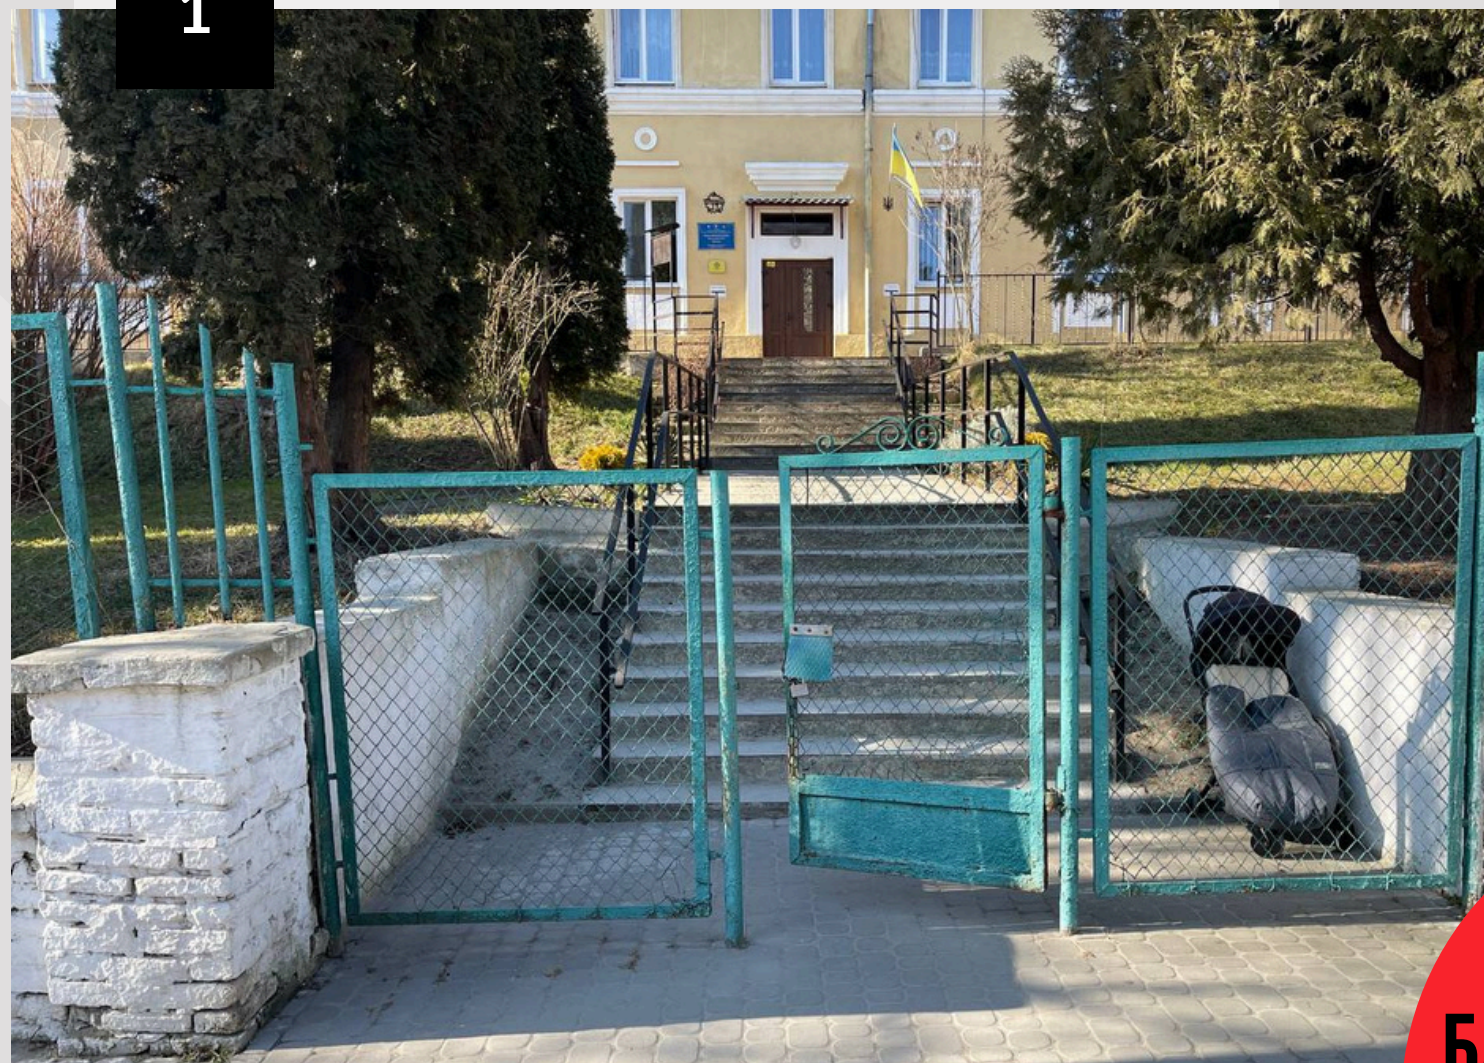
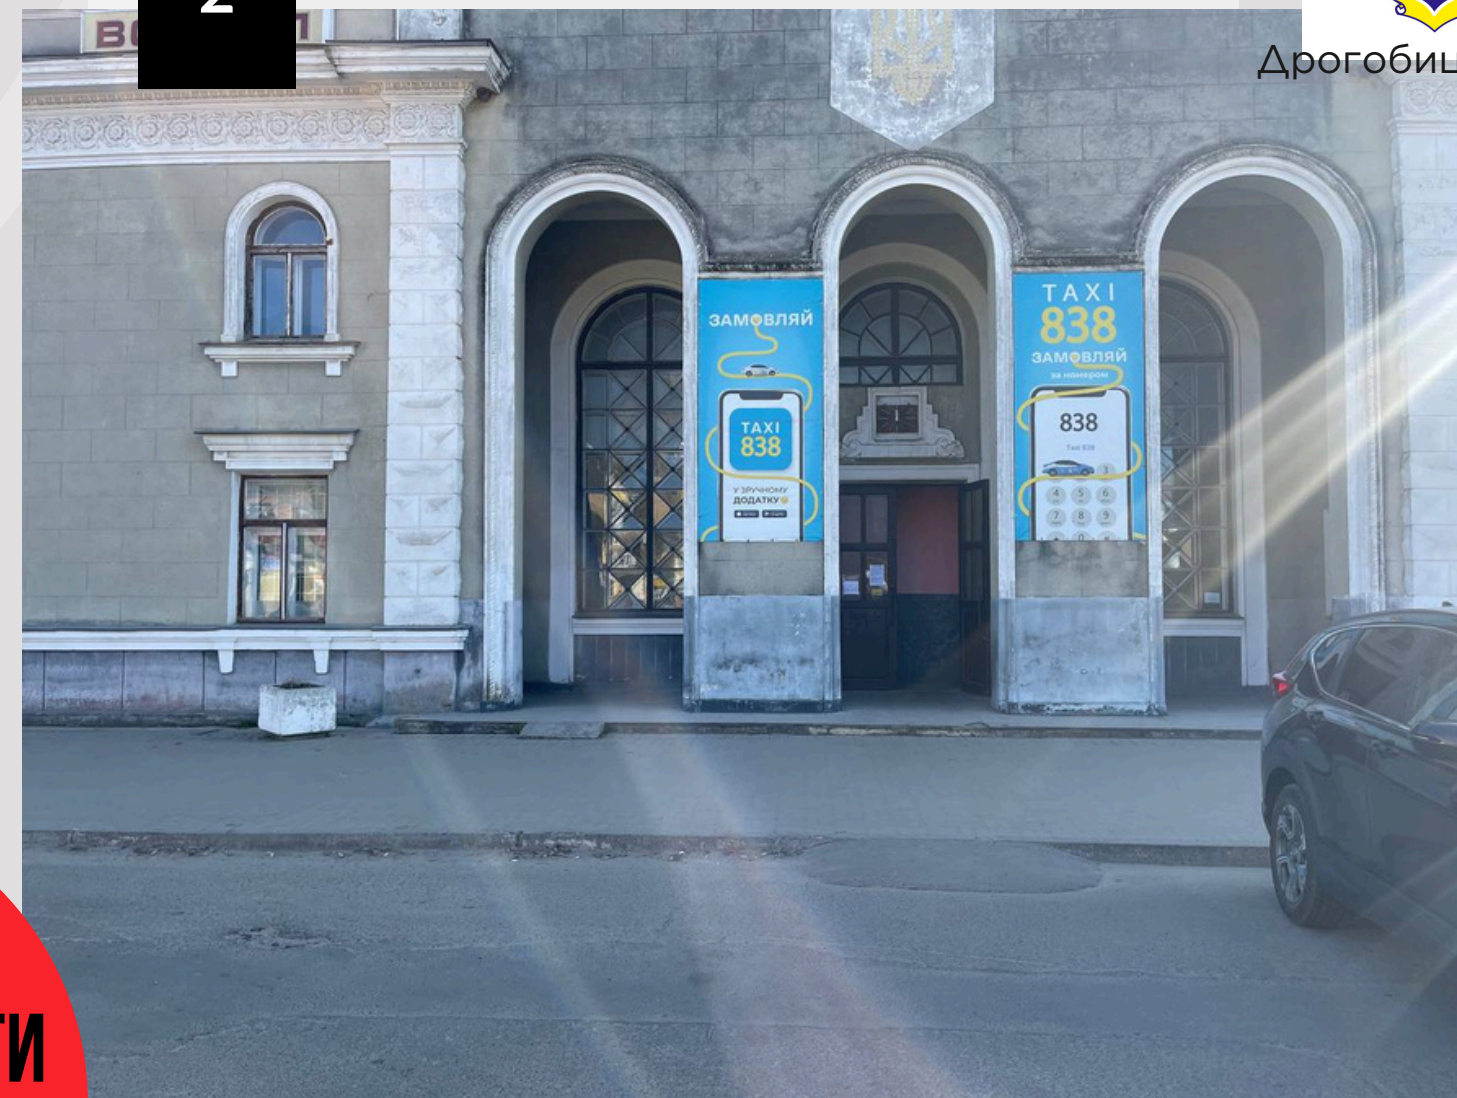
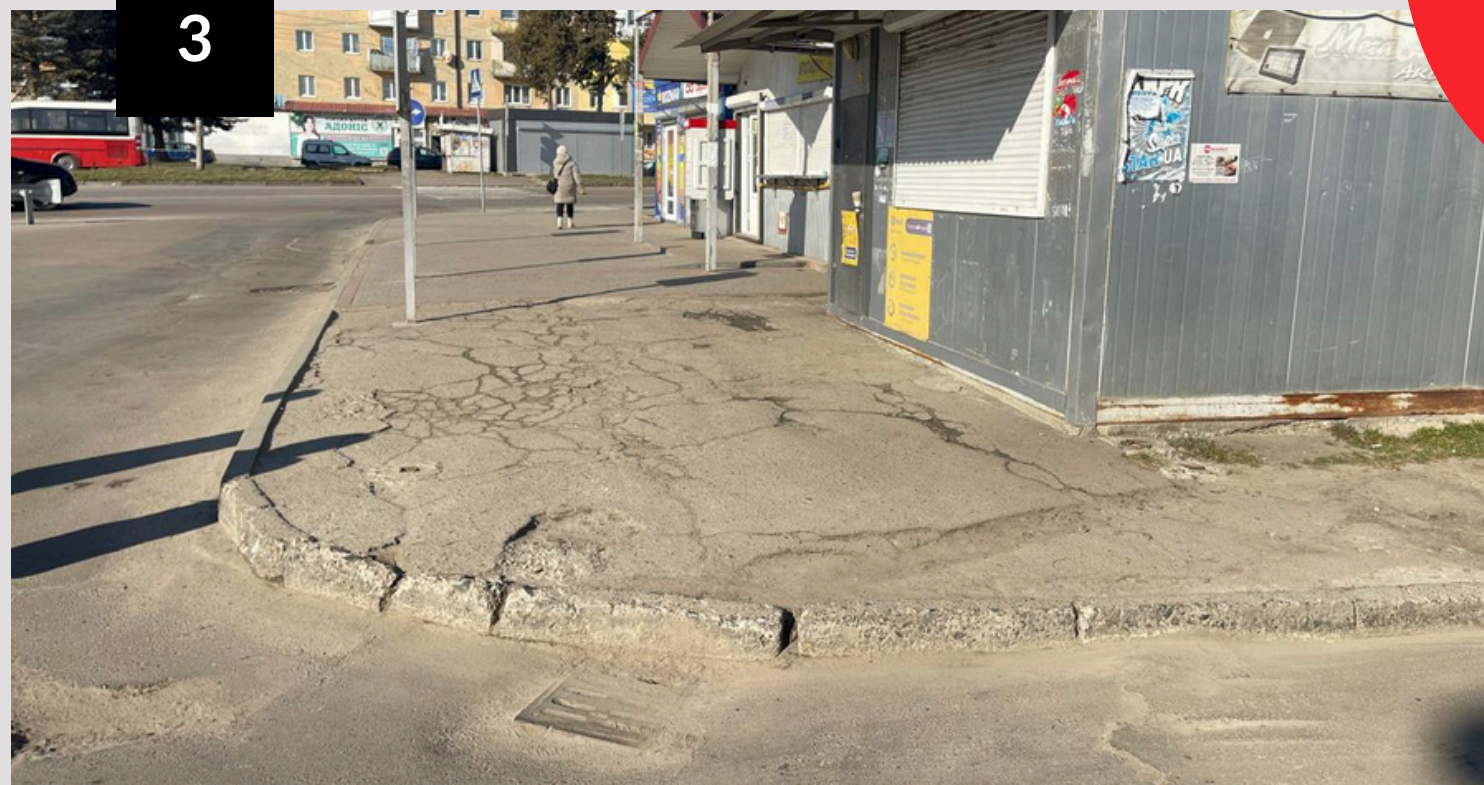
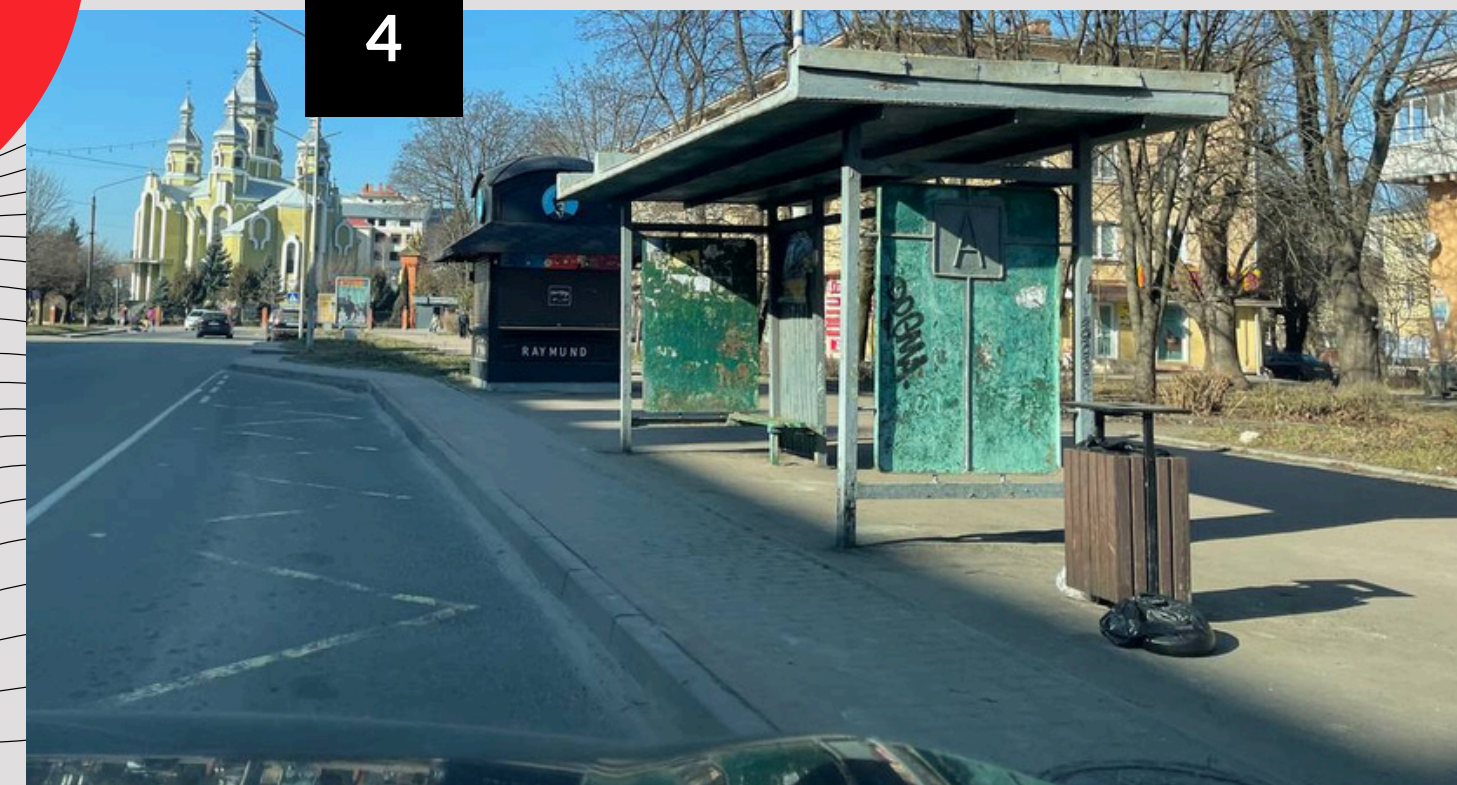
### Район залізничного вокзалу

Об'єкт повністю бар'єний. Необхідно облаштувати вхід у вокзал, відсутні пандуси які відповідають нормам ДБН, а також відсутнє контрасне та тактильне маркування.

Потреба в звуковому світлофорі, облаштуванні пониження бордюру та встановленні тактильної плитки, Також потребує облаштування пішохідна зона до вул. Грушевського.

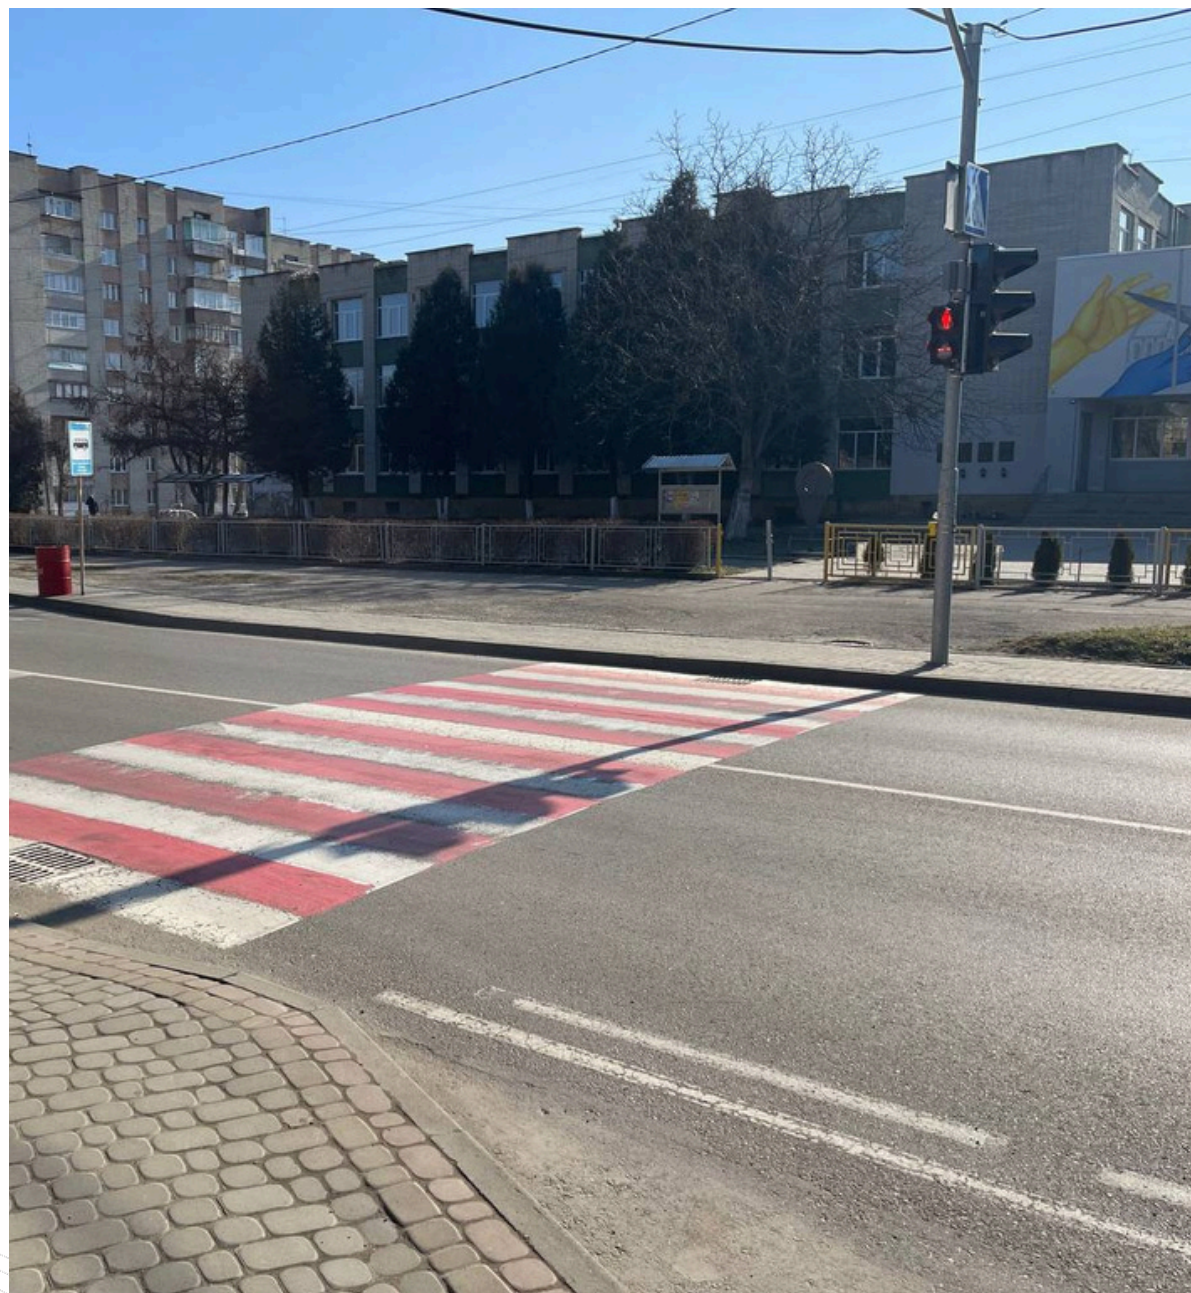
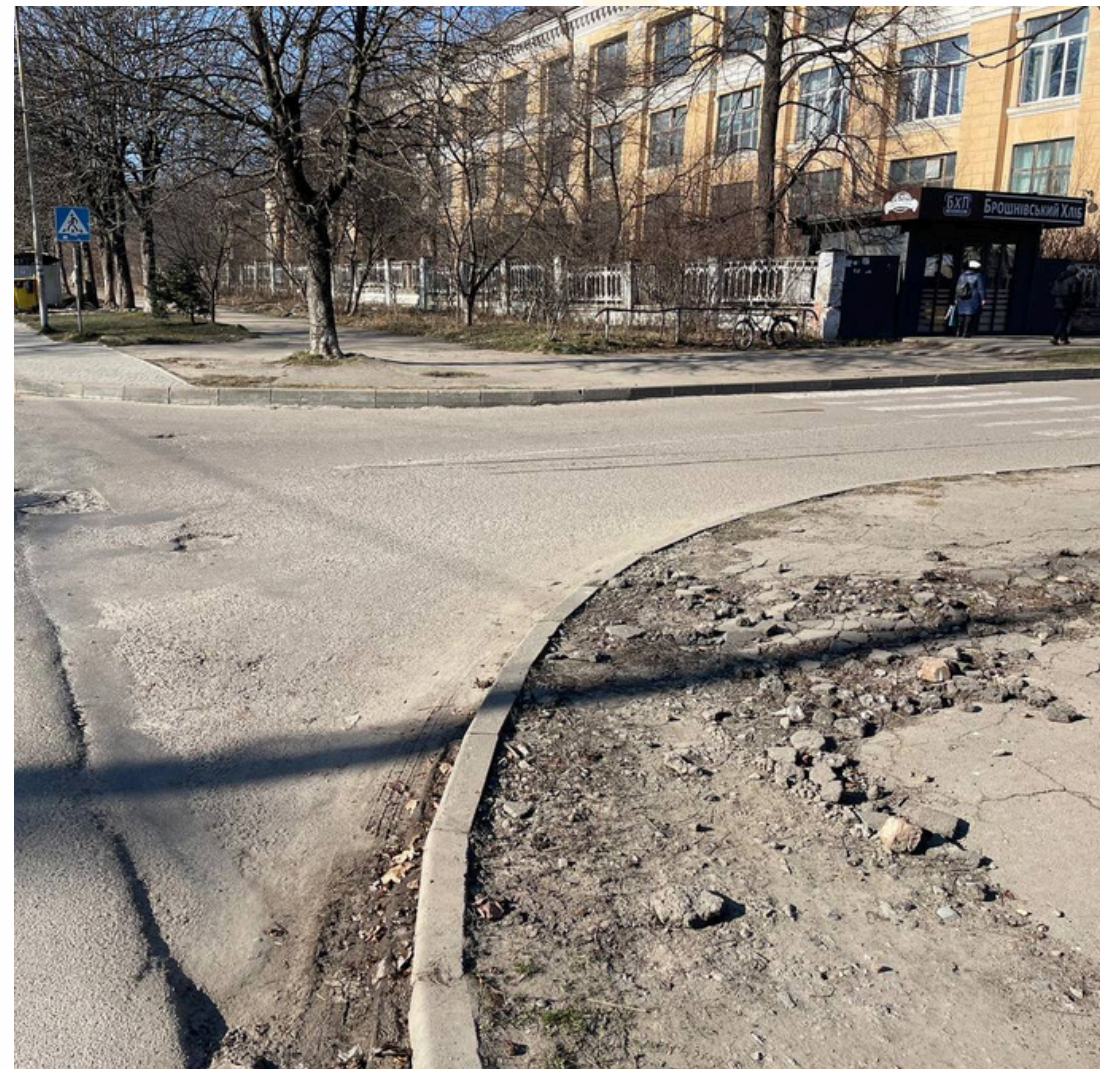
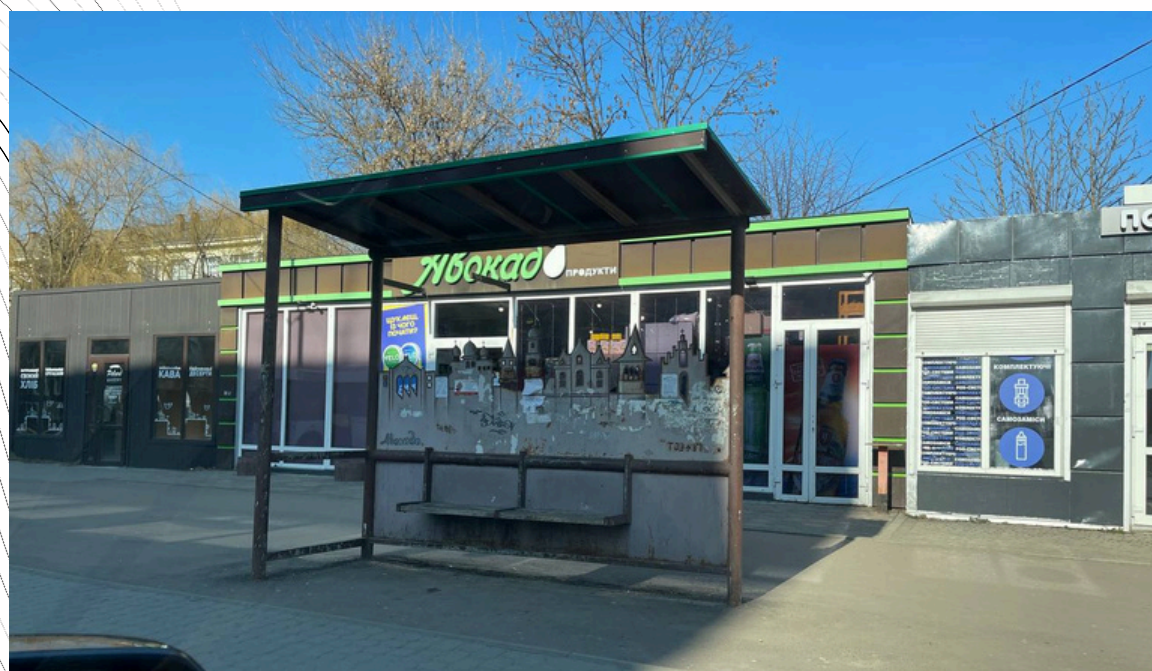
## Вул. Грушевського

Потребує облаштуванні звуковими сигналами існуючих світлофорів та нових автобусних зупинок.

Потреба в облаштуванні пониження бордюру біля вул. Карпатської, біля Ліцею № 16 (ліворуч за напрямком руху до вул. Грушевського)

Потребує облаштування тактильної плитки.

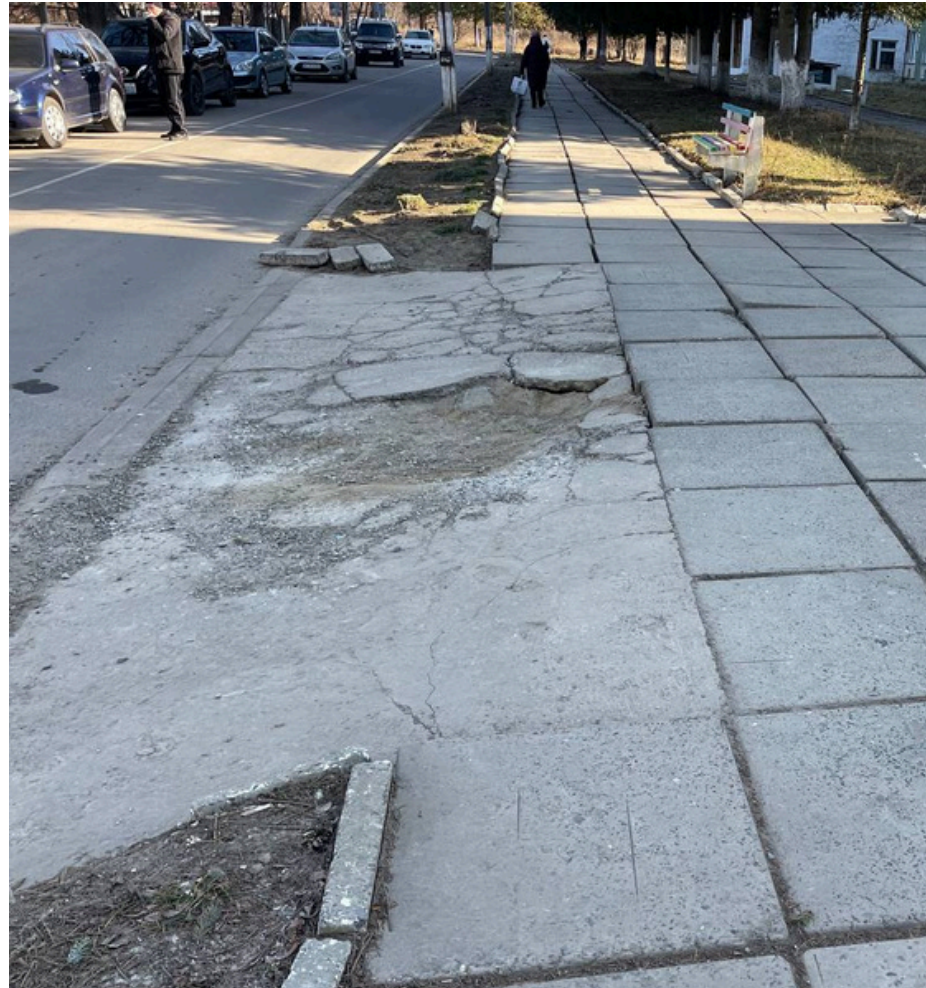
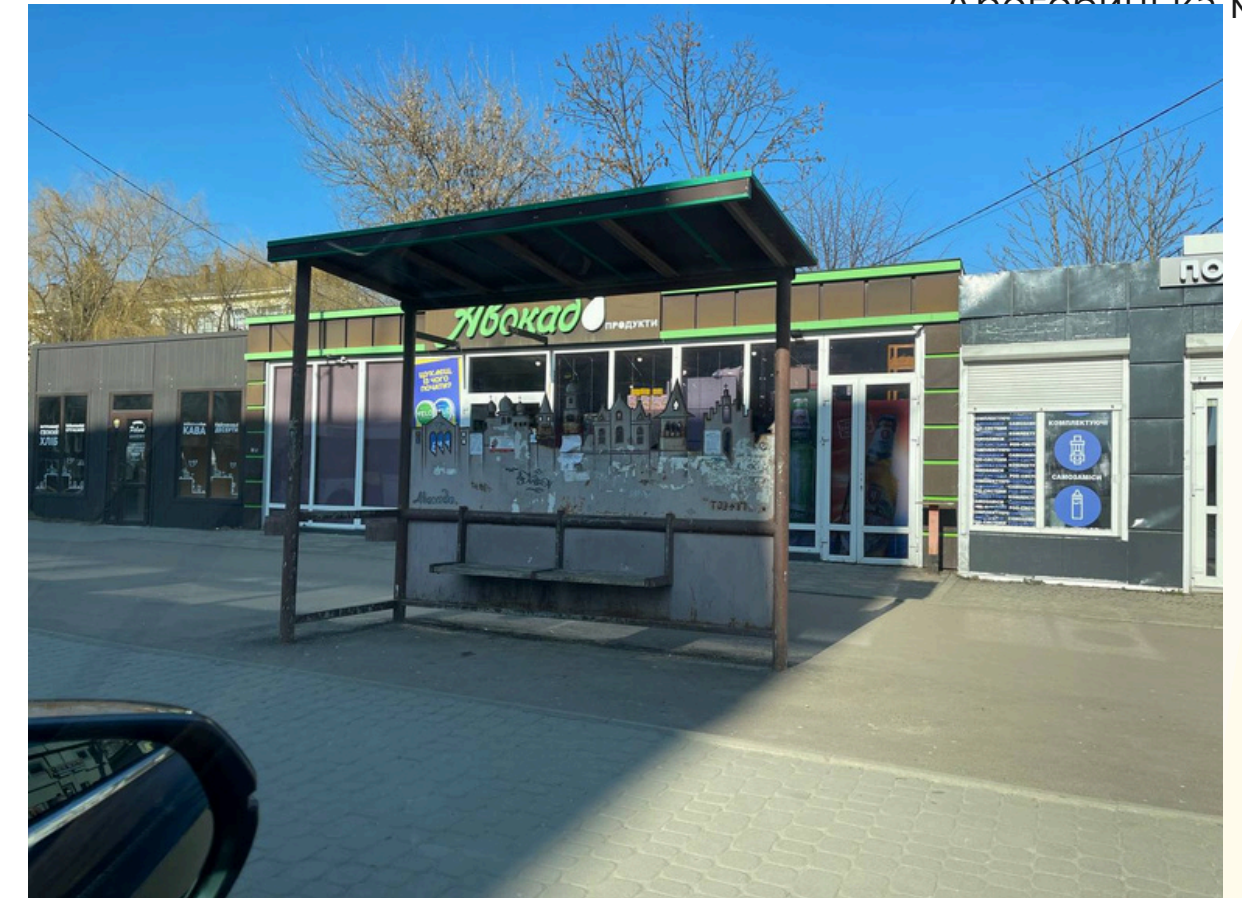
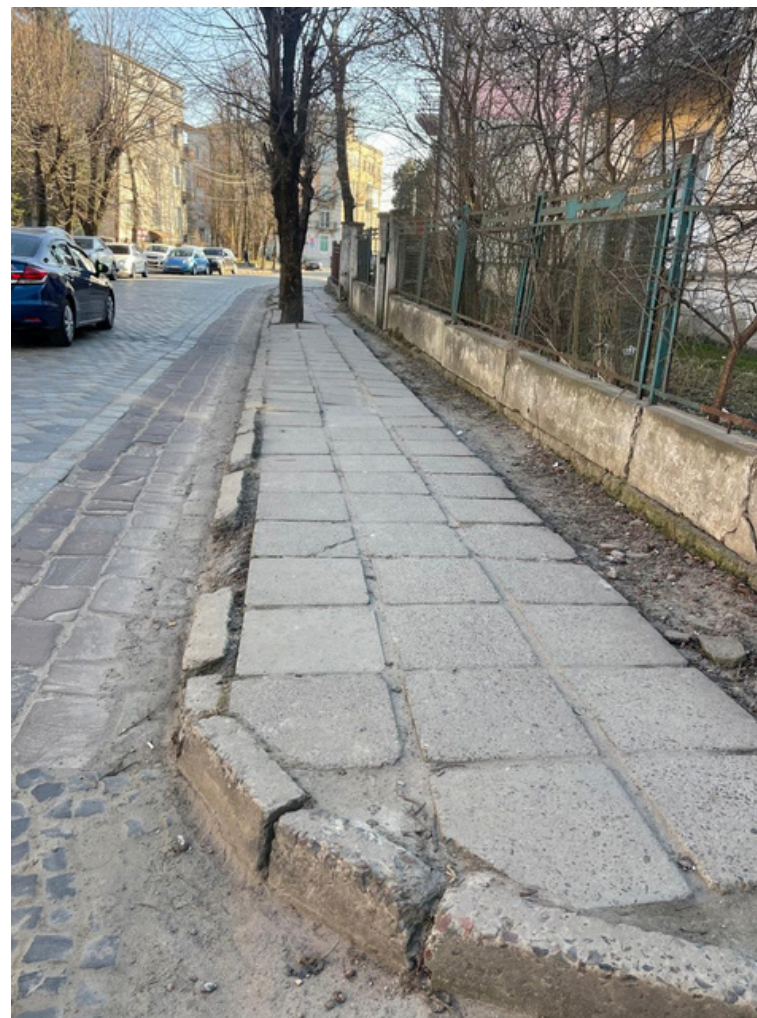
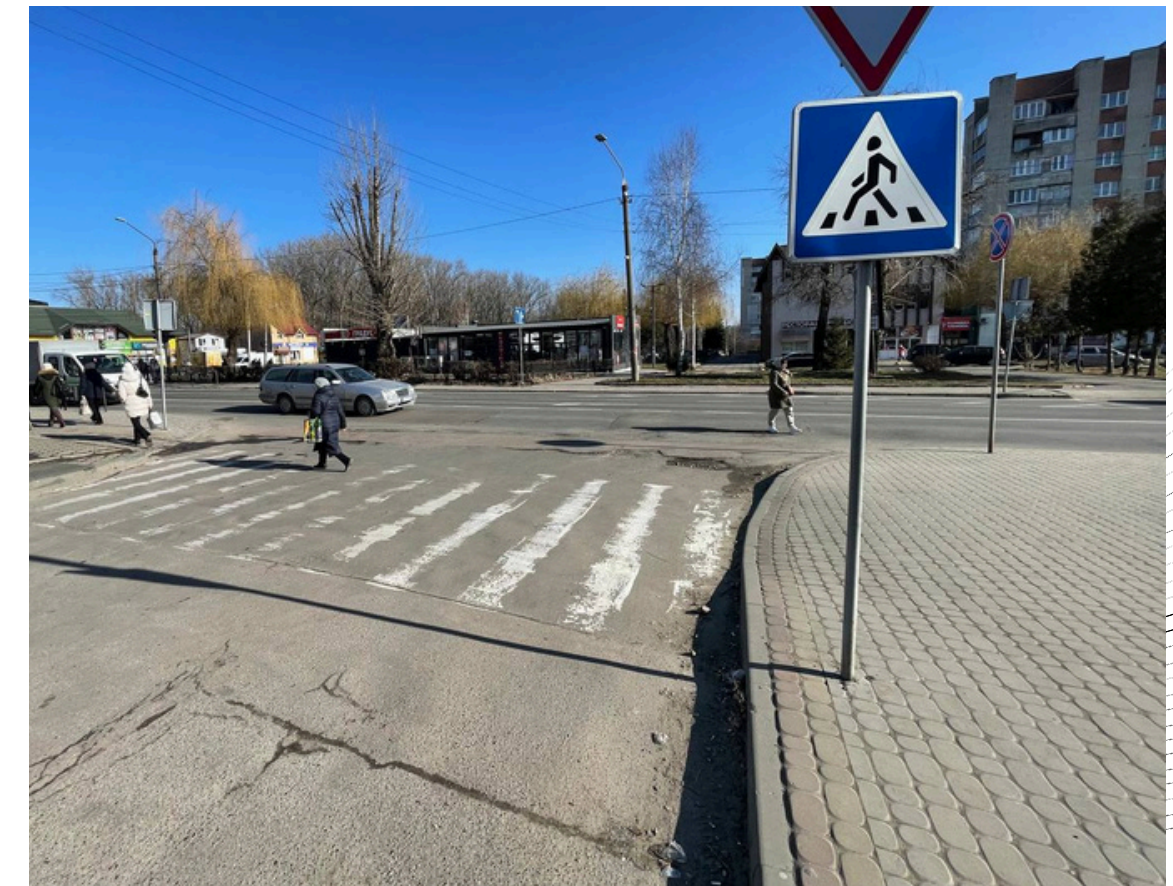
## Результати обстеження

- Потреба в облаштуванні пониження бордюру на перехресті вул. Л. Українки та вул. В. Чорновола
- Потреба в капітальному ремонті ділянки дороги від вул. Шевченка до перехрестя вул. Лесі Українки та вул. Самбірська
- На пішохідному переході від вул. Лесі Українки до вул. Чорновола відсутнє пониження бордюру.
- Поточний та капітальний ремонт зупинок по вул. Грушевського, вул. Чорновола, вул. Лесі Українки
- У ліцеї № 16 вхідна група не облаштована пандусом, відсутня навігація, покажчики;
- Потреба в облаштуванні тактильної плитки вздовж всього безбар'єрного маршруту.

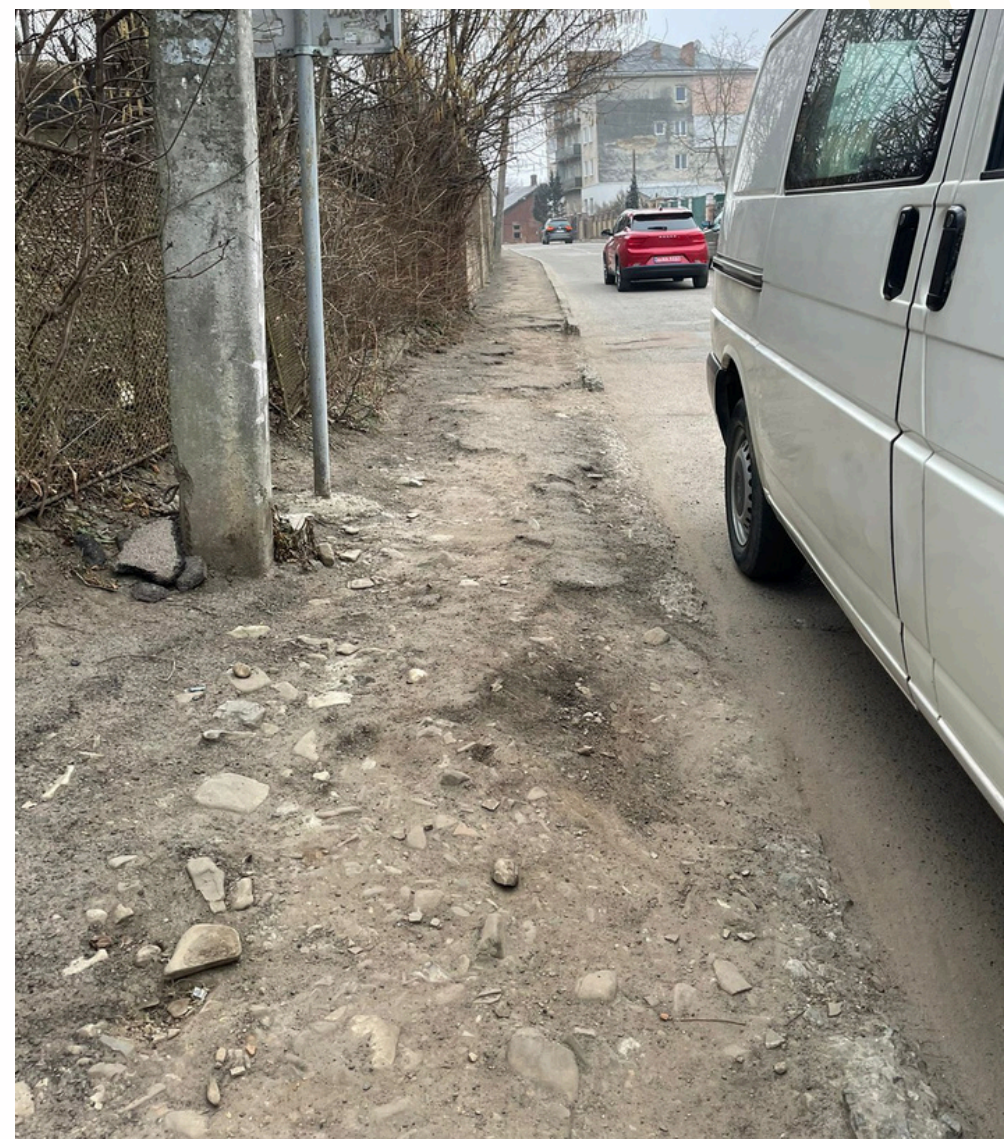
**Вул. Юрія Дрогобича**

- Потреба в капітальному ремонті дорожнього покриття пішохідної доріжки та в облаштуванні пониження бордюру на існуючих переходах по вул. Юрія Дрогобича та вул.Шептицького, яка веде до лікарні.

Повна заміна  
покриття  
пішохідних  
доріжок по вул.  
Шептицького та  
вул. Юрія  
Дрогобича
